# I SELETUSKIRI

## 1 ÜLDOSA

Tellija: Paide Linnavalitsus

Koostajad: Signe Kangur, Birgit Pukk (K-Projekt AS)

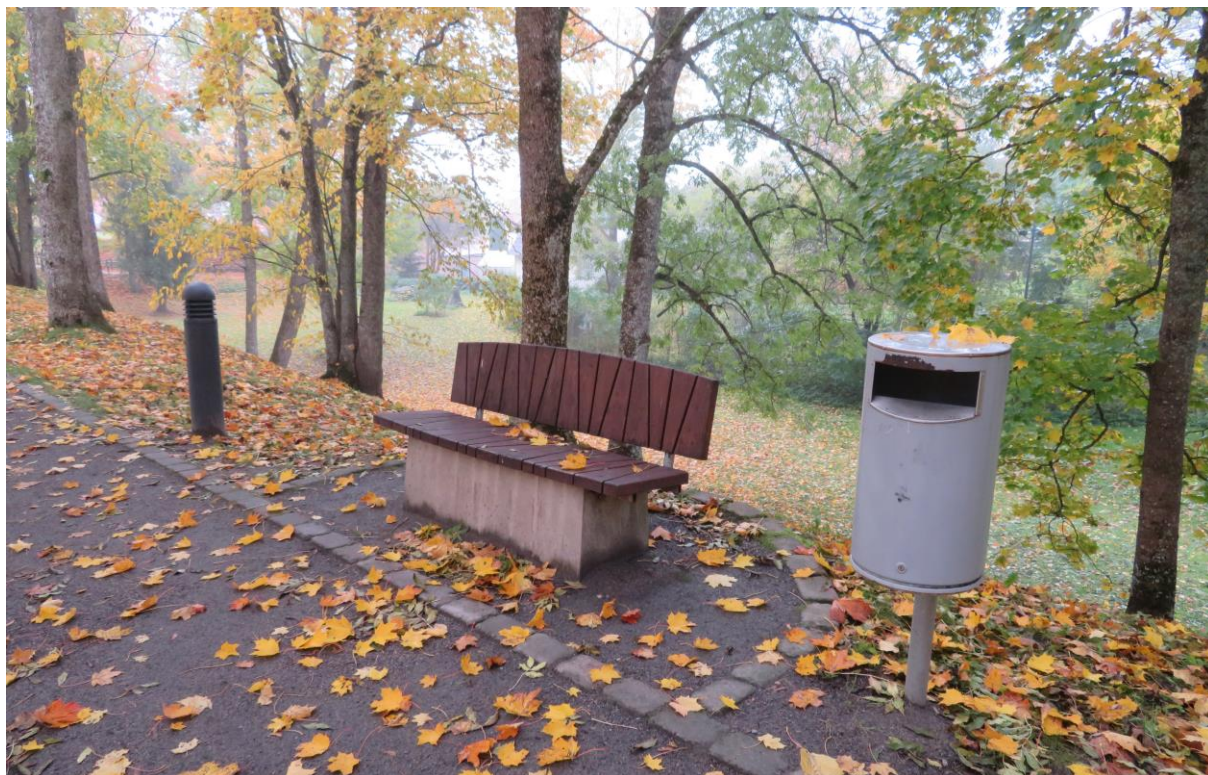
Foto 15. Vallimäe pargi põhiline inventar. Kõik on korras ja funktsionaalne, kuid vormikeel on eklektiline.

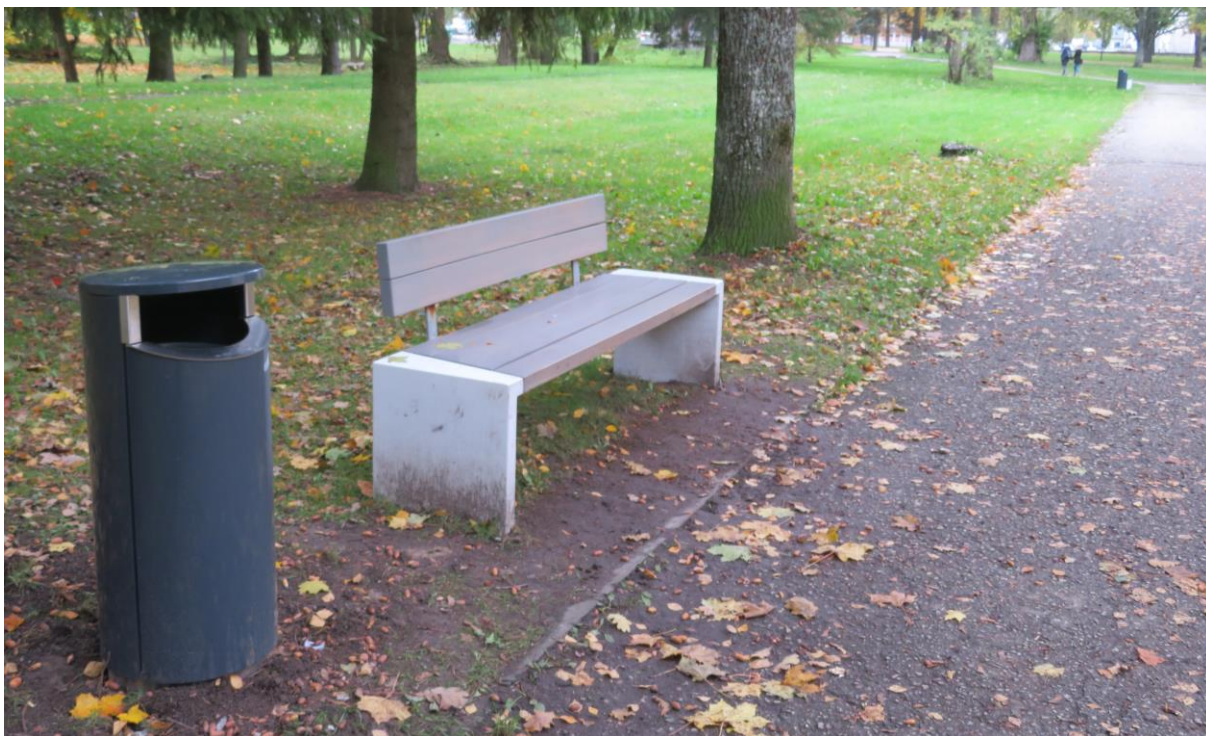
*Foto 23. Lembitu pargi väikevormid on kogu pargi ulatuses ühtses stiilis. Pinkide alused on ilma katendita, mistõttu muutuvad need märjal ajal poriseks.*

Soovituslikult rajada pinkide alused „taskud“ kõvakattega (või sõelmekattega). Vanemad lagunenud asfaltteed rekonstrueerida.

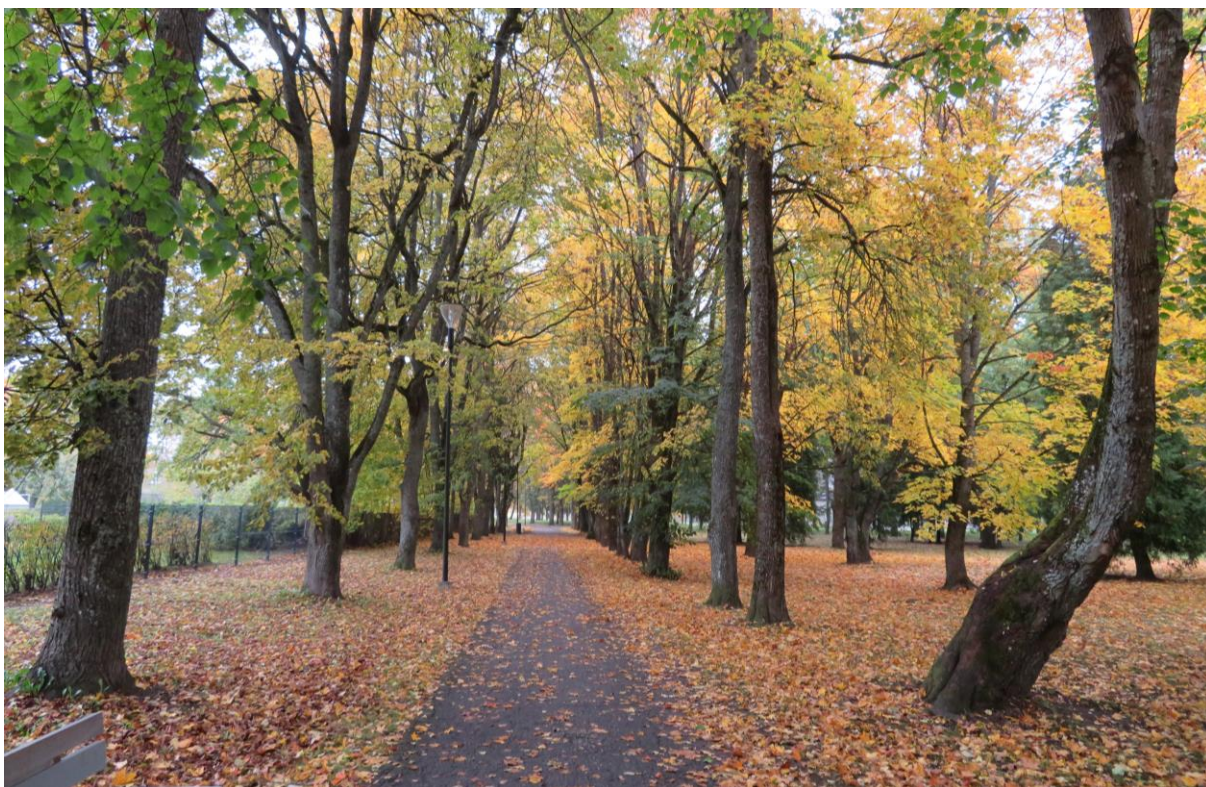
*Foto 24. Lembitu pargi regulaarsest keskosast väljuvad kiirtena alleed, mis loovad pikki suunatud vaateid. Osad kõnniteed on vana asfaltkatendiga.*

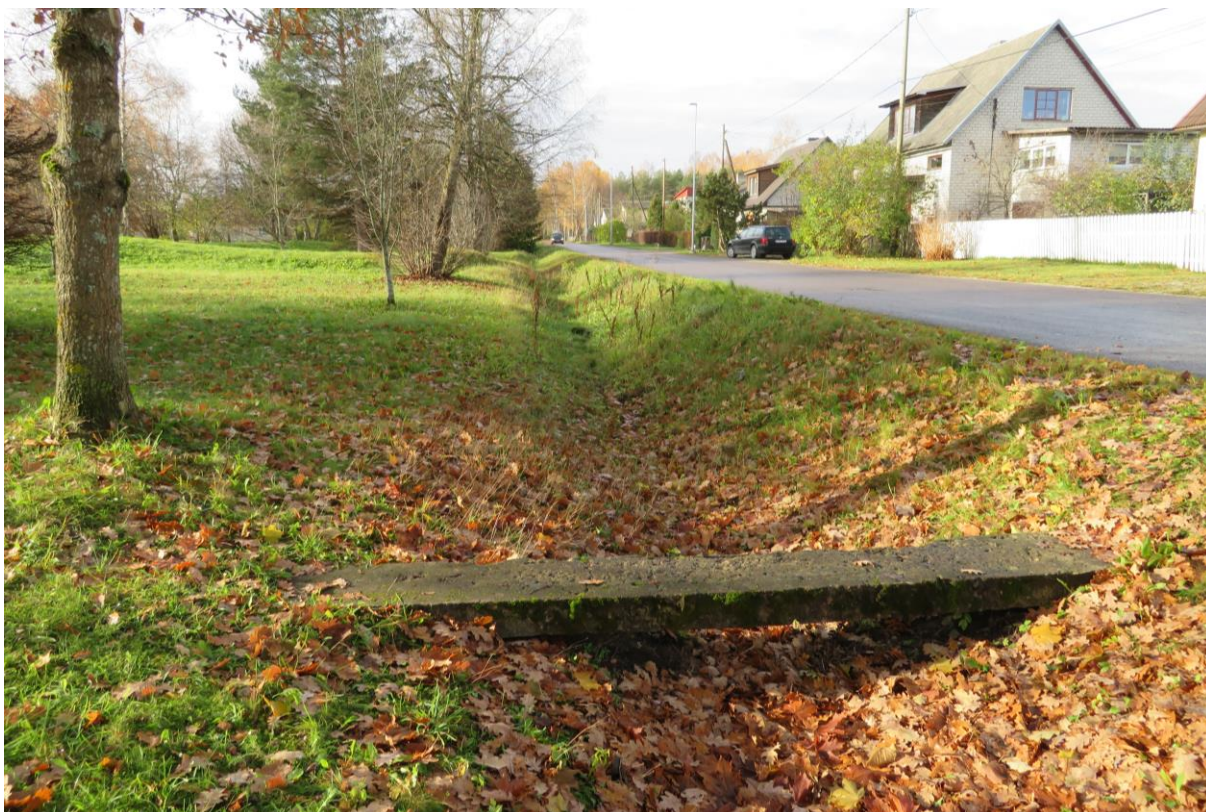
*Foto 27. Pargi kasutatavust ja ligipääsetavust on suurendatud betoonist purrete paigaldamisega. Kõigile kasutajagruppidele siiski sellisest lahendusest ei piisa.*

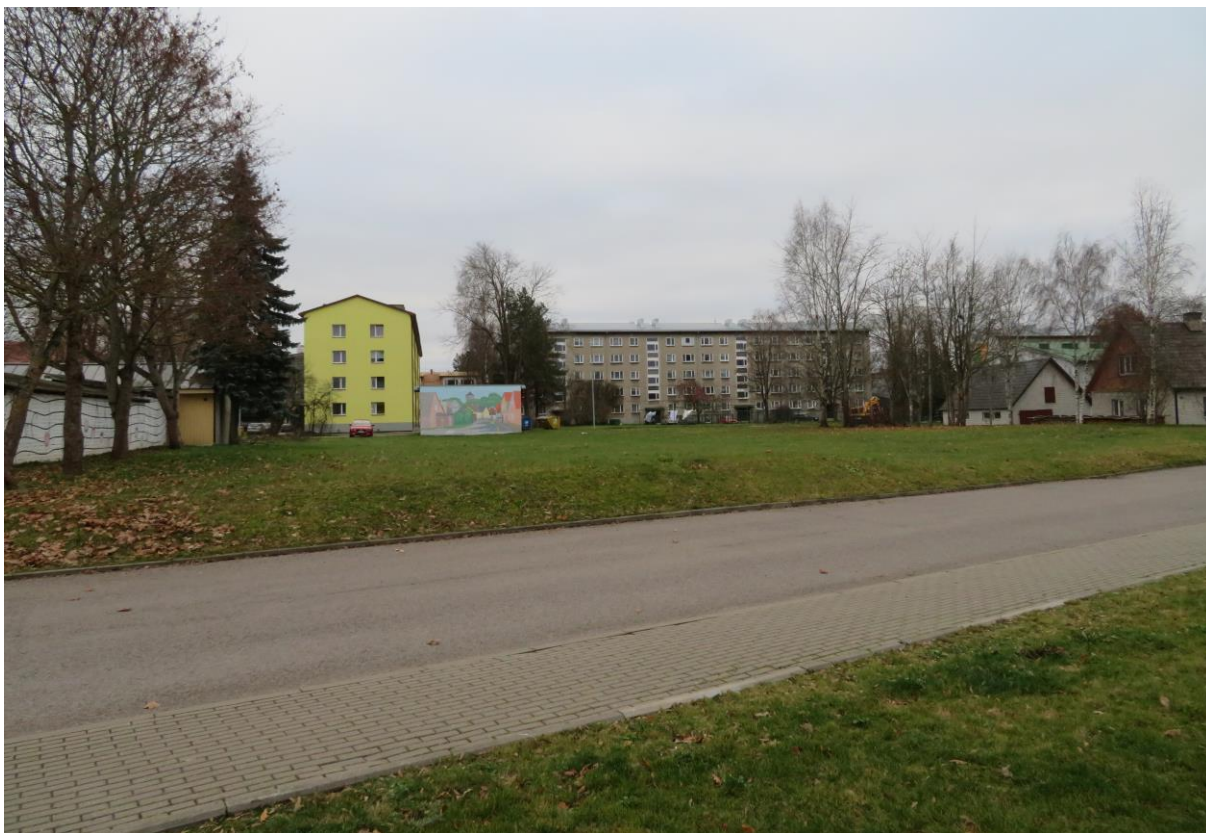
Foto 35. Vaade Muusikaaia üle Kitsa tävava. Avar muruplats pikendab Muusikaaeda, kuid tänav lõikab selle üsna järsult läbi.

**Ettepanekud:** jätkata pargi majandamist vähemalt samal hooldustasemel. Muusikaaeda ja sellest üle Kitsa tänava asuvat suuremat roheala saab käsitleda kui tervikut, kuid sõidutee lõikab pargi läbi. „Erilise“ ruumi markeerimiseks, et autojuht saaks aru, et ta sõidab pargis, võiks kaaluda tänavapinna künnisena tõstmist või teistsugust katendit, et integreerida tänav pargi osaks.

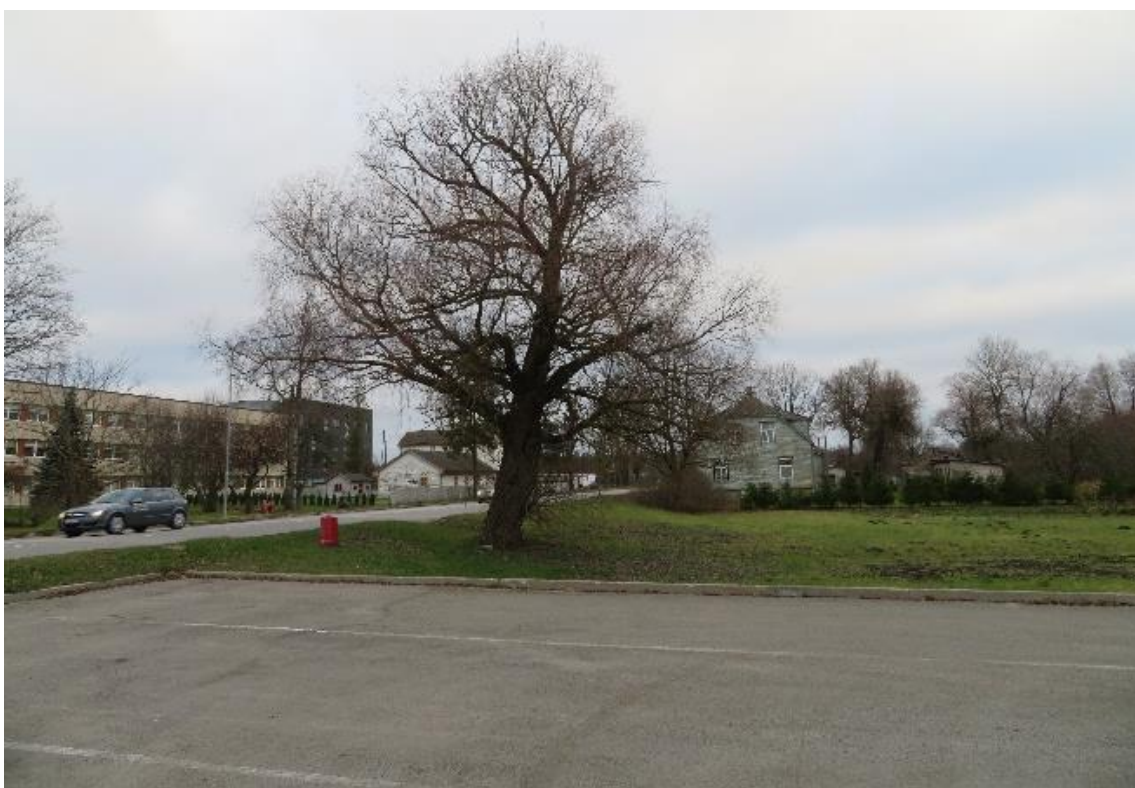
*Foto 54. Haljaku üht külge piirab asfaltkattega parkla.*

**Ettepanekud:** seostada paremini Tallinna tänava miljööga. Alal on arengupotentsiaal taskupargina, kuid enne tuleb ala kasutusfunktsioone ja otstarbekust pargina analüüsida – kas inimesel on seal midagi teha, kuhu minna ja miks.

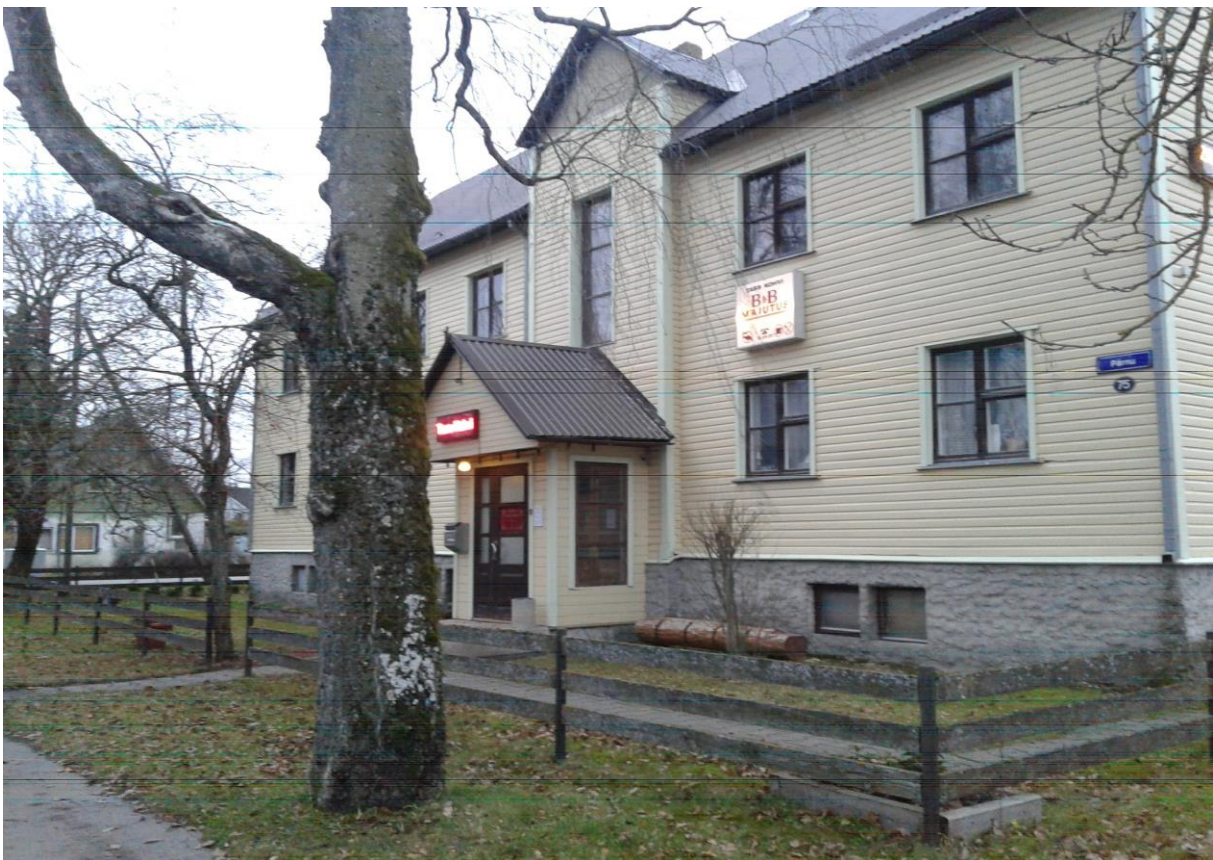
Foto 71. Mitmed Pärnu tn sajandivanused pärnad tuleks jälgimise alla võtta, sest puudel on suurte oksalõikuste kohtades sageli mädanikku põhjustavate seente viljakehad, õõnsused. Väljaulatuvad jämedad harud on tormihellad.

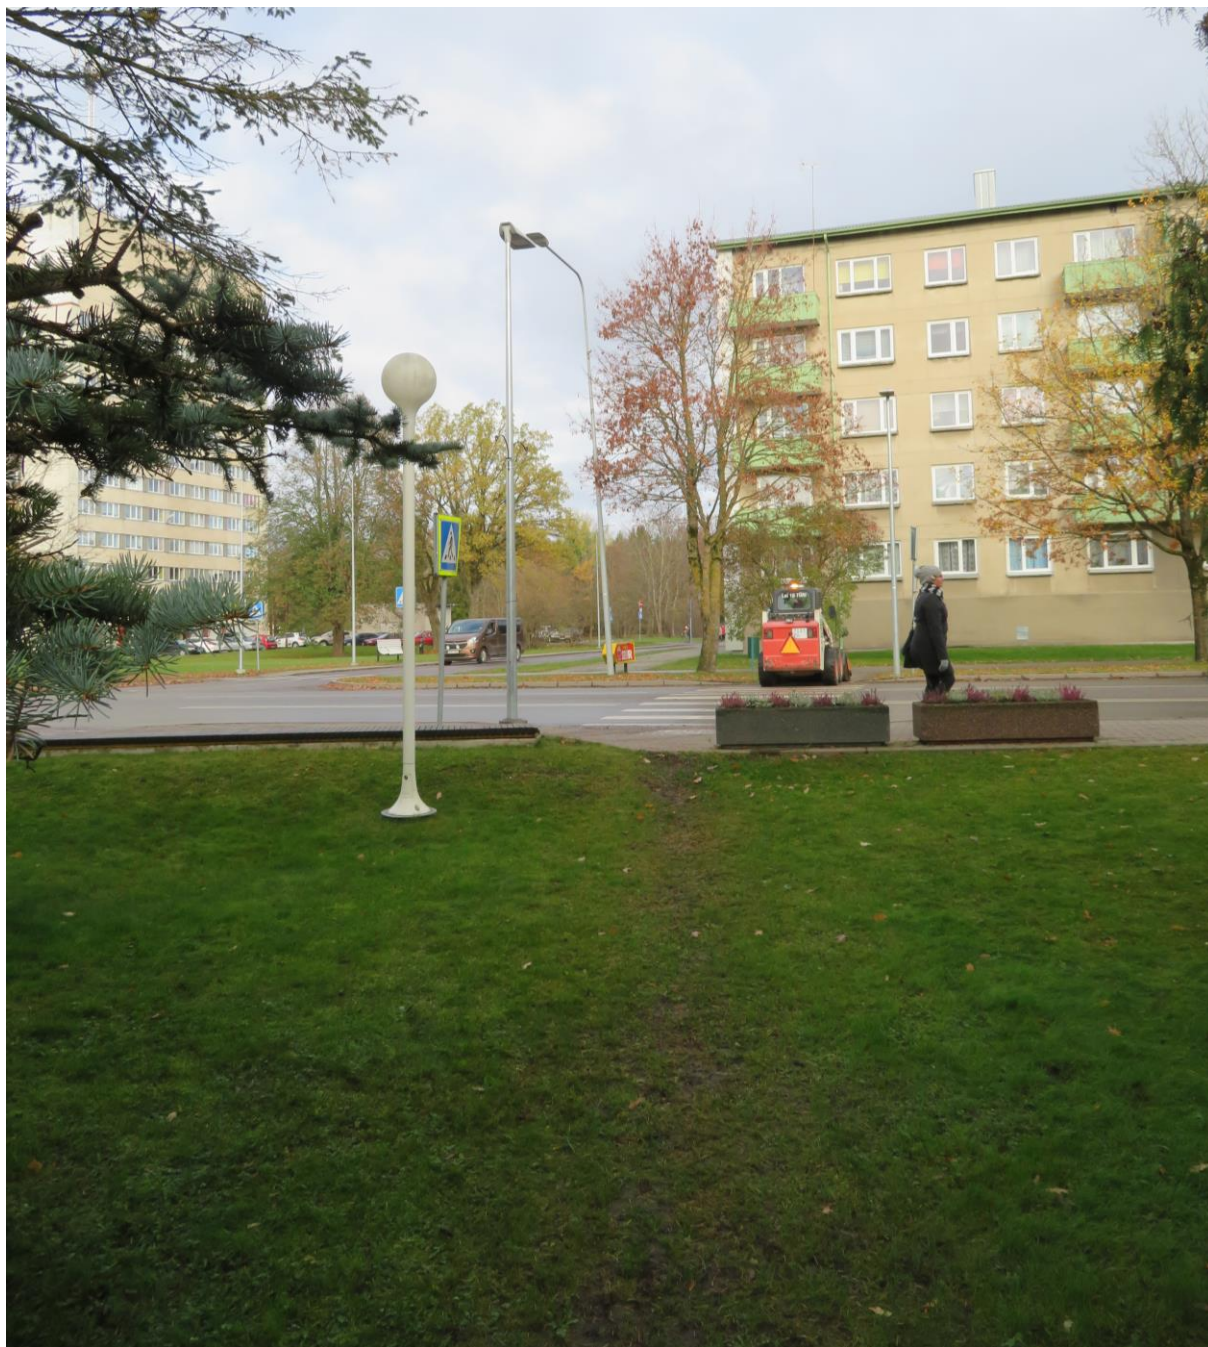
Foto 72. Ülekäigurada suunab jalakäija otse üle muru spordihoone suunas käima, sihtotstarbeline kõnniteesillutus on ca 4m eemal.

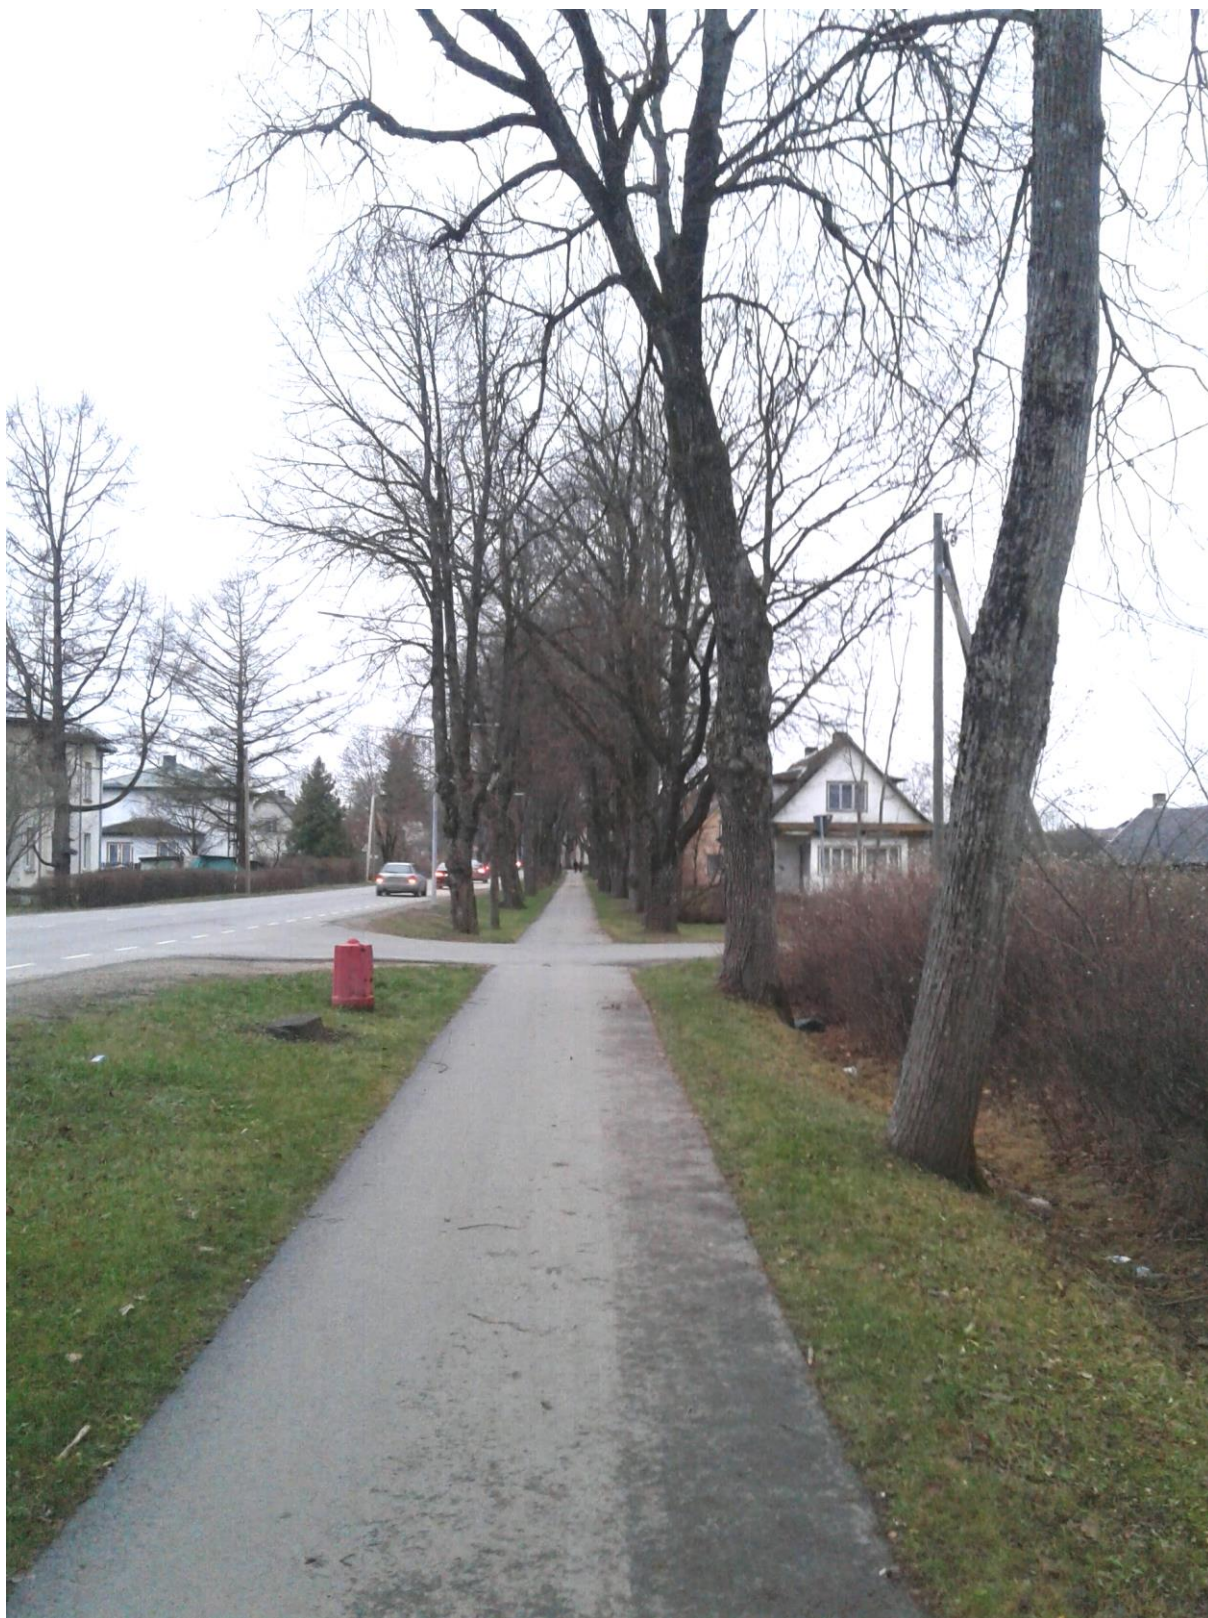
*Foto 73. Pärnu tn läänepoolsemas lõigus on puude read kahel pool kõnniteed, kuid mõnes lõigus on puid välja langenud ja allee ei ole terviklik.*

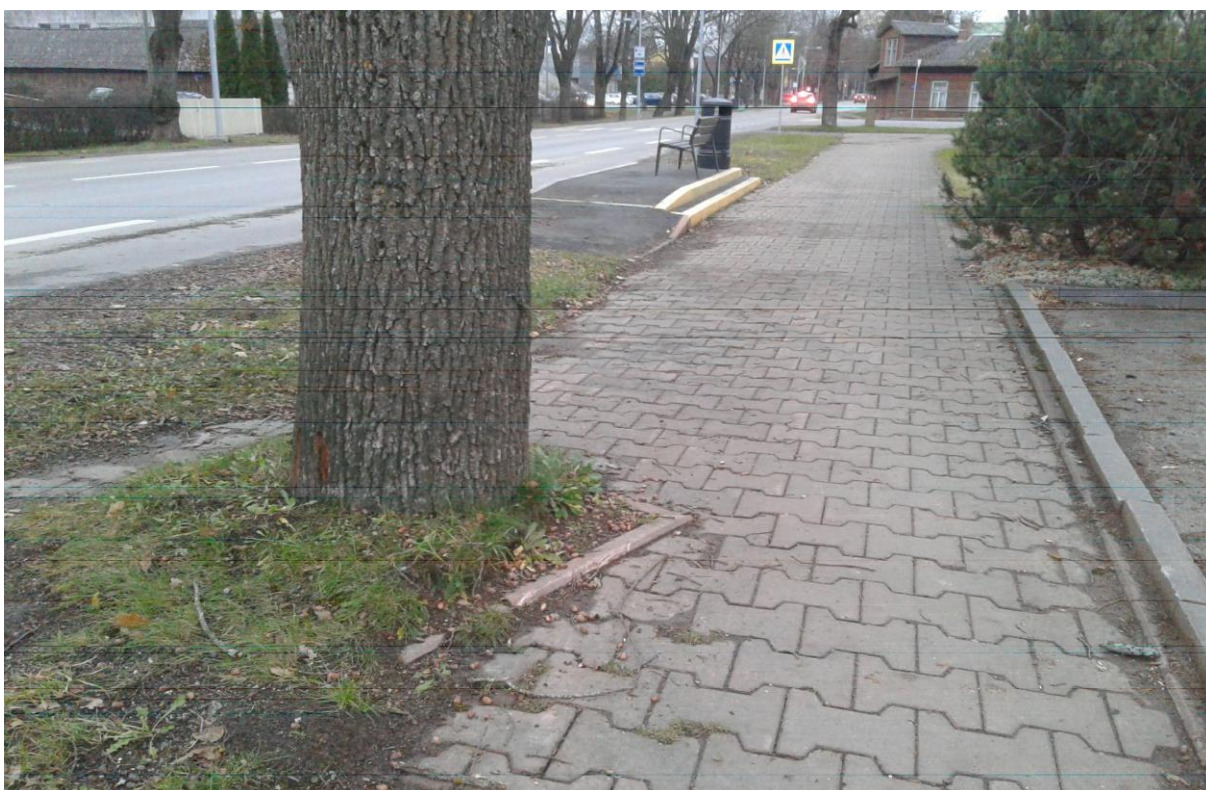
Foto 75. Näide Pärnu tn tänavapuu ümber sillutise rajamisest. Erakinnistu omanik on 90-ndate teisel poolel oma maale välja ehitanud kõnnitee, mida lubab avalikult kasutada.

Uute tänavapuude kavandamisel tuleb arvestada standardi EVS 843:2016 Linnatänavad kohaste puu kasvukoha tingimustega, kavandada noortele puudele kastmissüsteemid ning tüvekaitsed ning arvestada maa-aluste tehnovõrkude kaitsevöönditega.

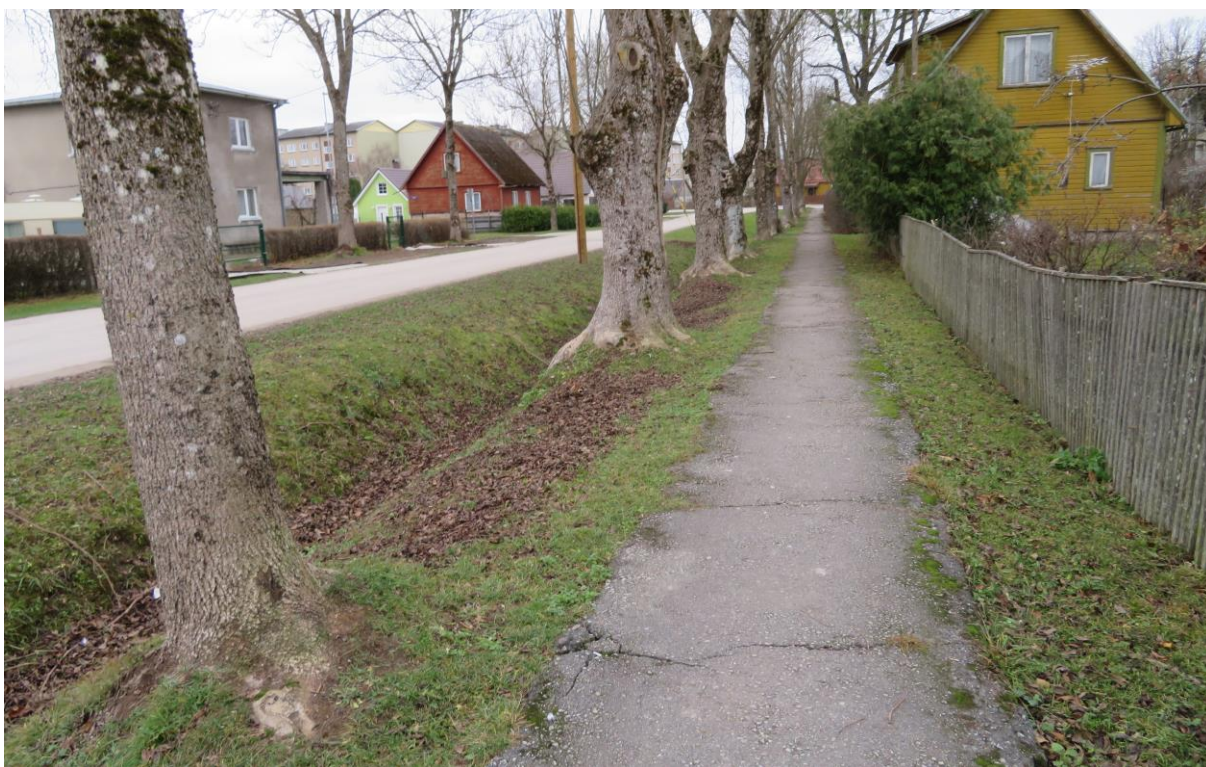
*Foto 92. Harilike saarte juurekaelad on kõrgel ning lõhkunud jalgtee katendi.*

**Ettepanekud:** jälgida kogu tänavahaljastust ning puude edasisel väljalangemisel kaaluda kogu puuderea uuendamist tervikuna. Paistab, et antud tänava saared on saaresurmale suhteliselt resistentsed, mistõttu võiks olla kasulik nende puude seemneid kui head geneetilist materjali varuda ning nendest uusi puid paljundada ja ette kasvatada. Tegu on pika protsessiga ning saared on elujõulised lähima kümnendi vältel. Jalgtee uuendamisel elusate puude juures tuleks kasutada kaevevaba katendi laotamise meetodeid, et võimalikult vähe kahjustada lopsakate juurekaelte ümbrust.

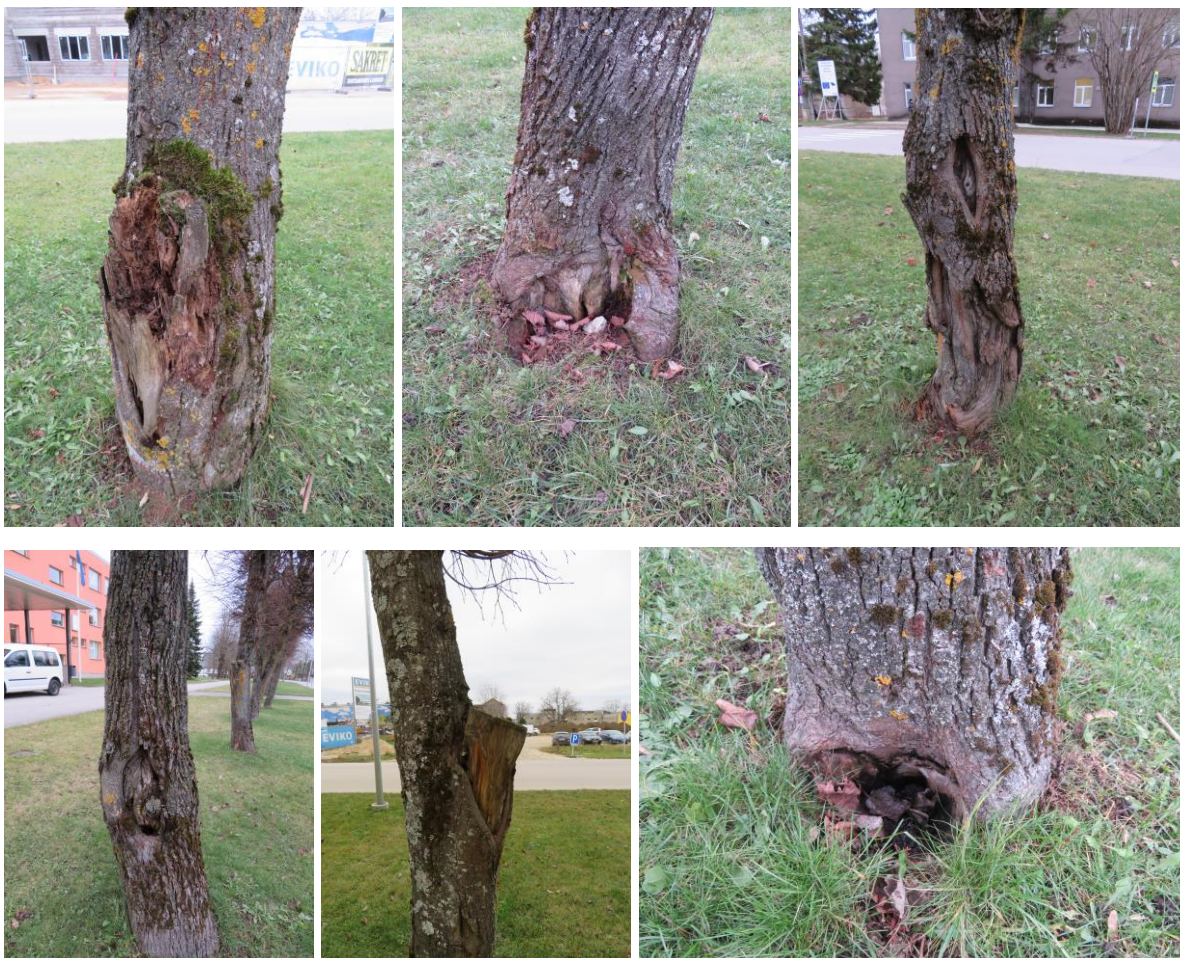
Fotod 95-100. Valik Laia tn nudipuude tüvevigastustest.

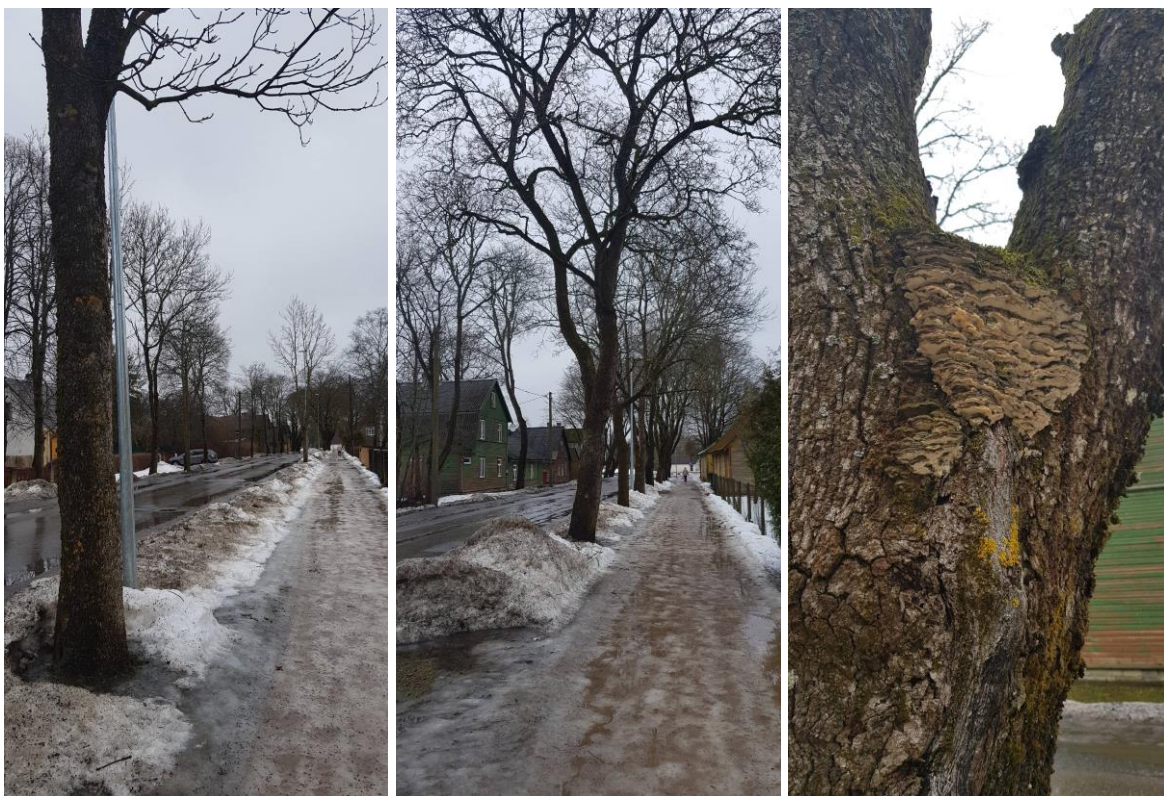
*Fotod 102-104. Vasakul h.saarte rida lõpeb suure lüngaga. Keskkel h.vahtra ridaistutus on tihe ja esmapilgul väga esinduslik. Vasakul h.vahtratel peamine tüvemädaniku tekitaja - vahtratarjak*

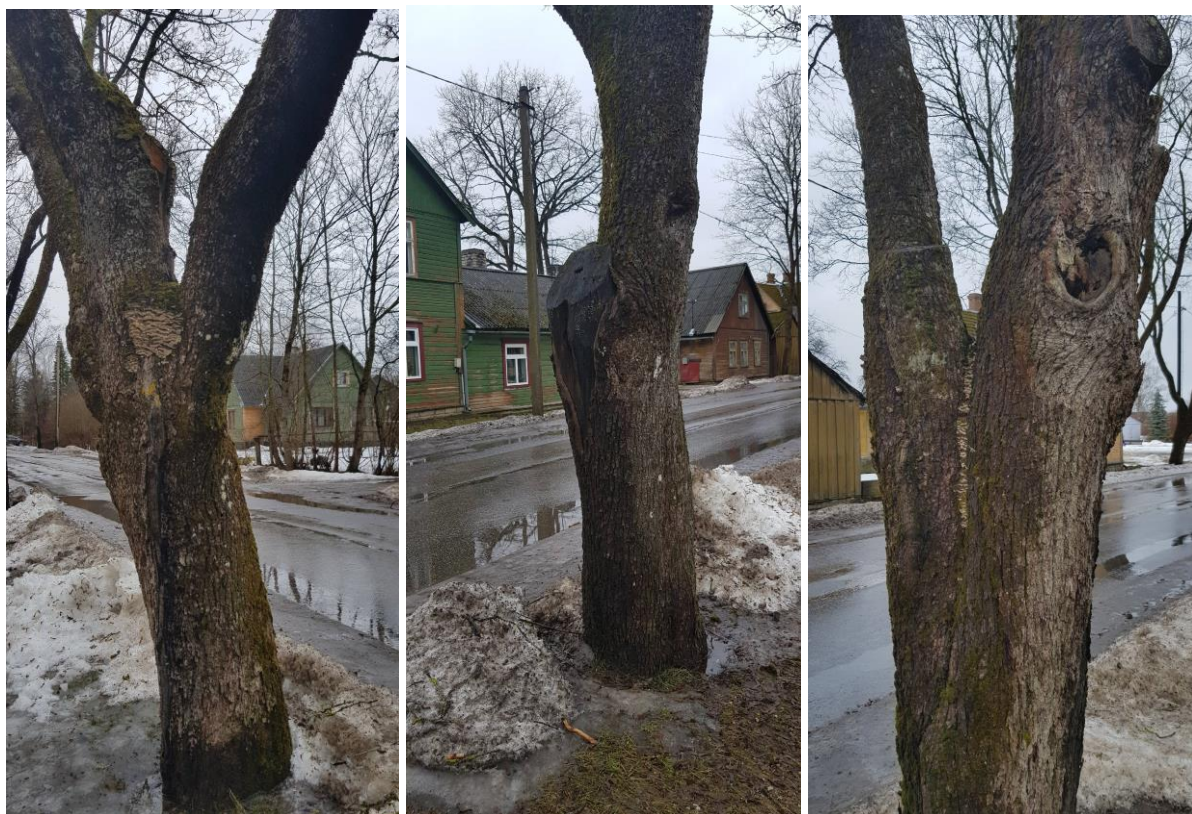
Fotod 105-107. Näited Laia tn vahtrapuude tüvekahjustustest.

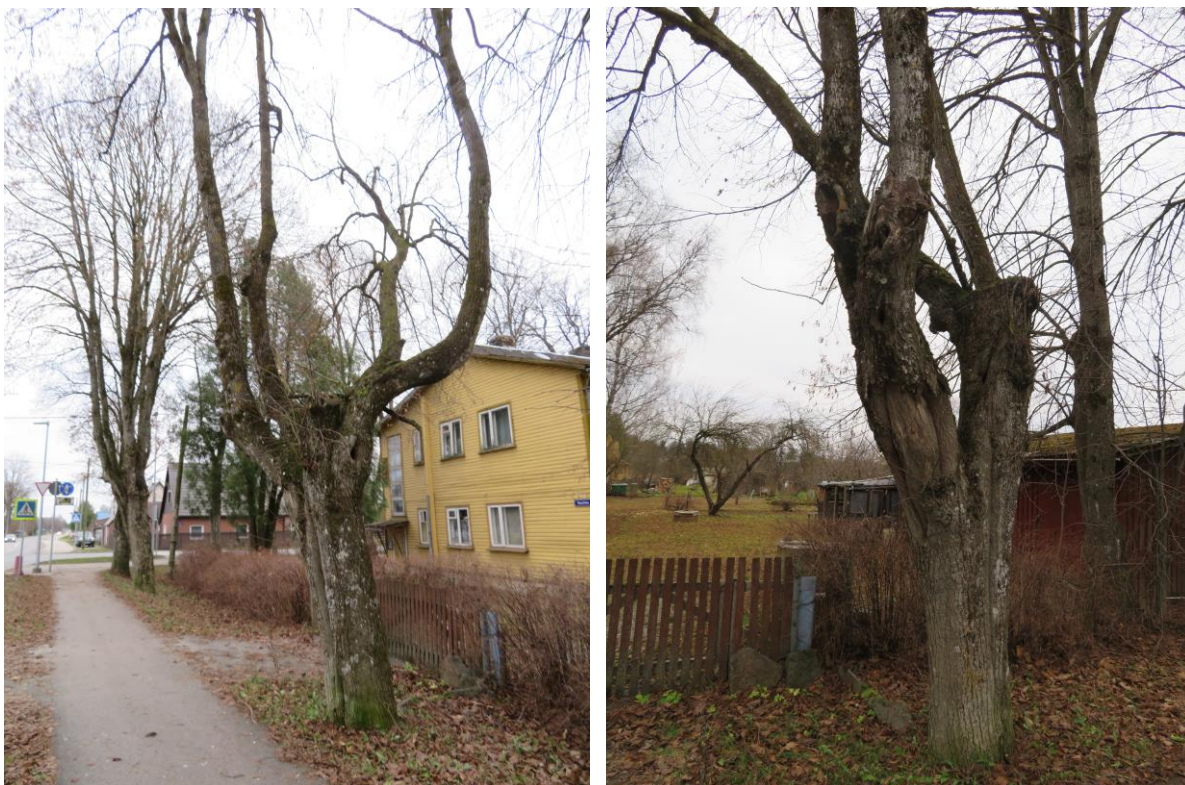
Fotod 110 ja 111. Raudtee tänaval asuvad vanemad puud (Pärnu tänava ristmiku juures) on keskmisest kehvemas seisundis.

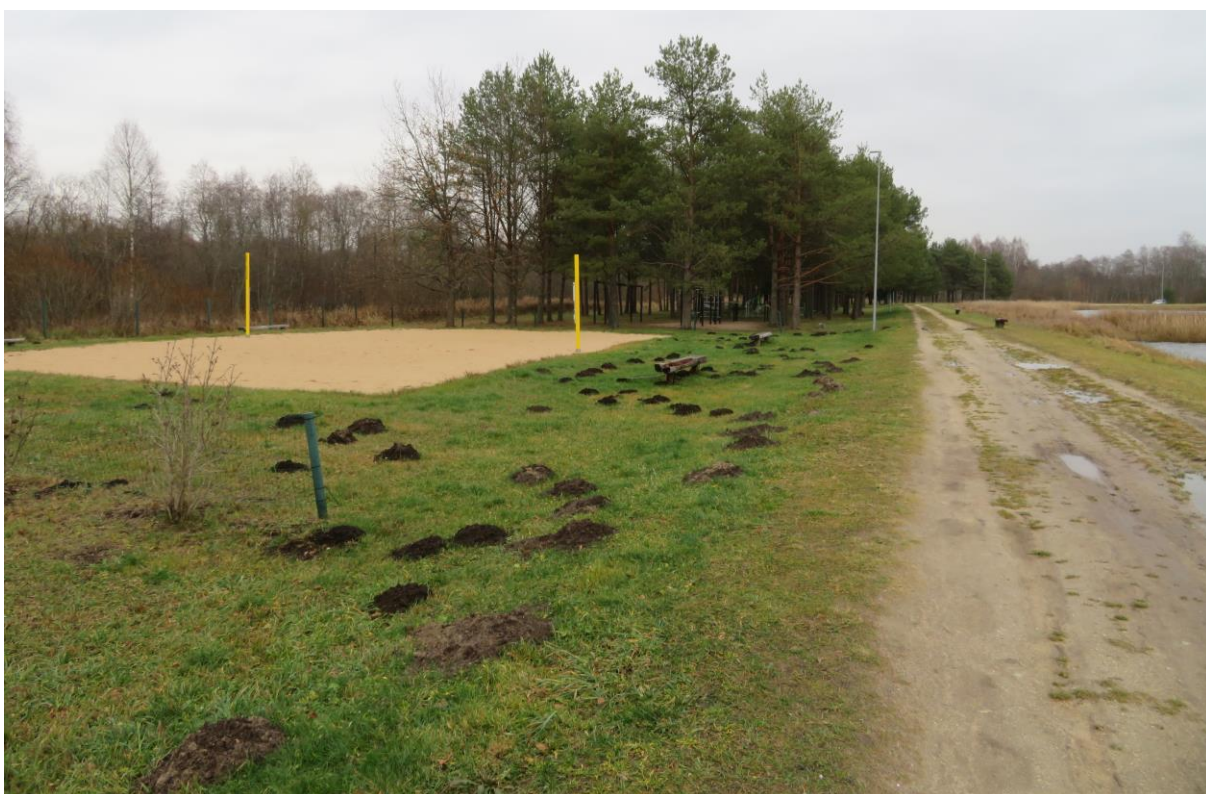
*Foto 121. Alal on ka liivane võrkpalliplats. Näha on probleem muttide tegevusest.*
