# I SELETUSKIRI

## 1 ÜLDOSA

Tellija: Paide Linnavalitsus

Koostajad: Signe Kangur, Birgit Pukk (K-Projekt AS)

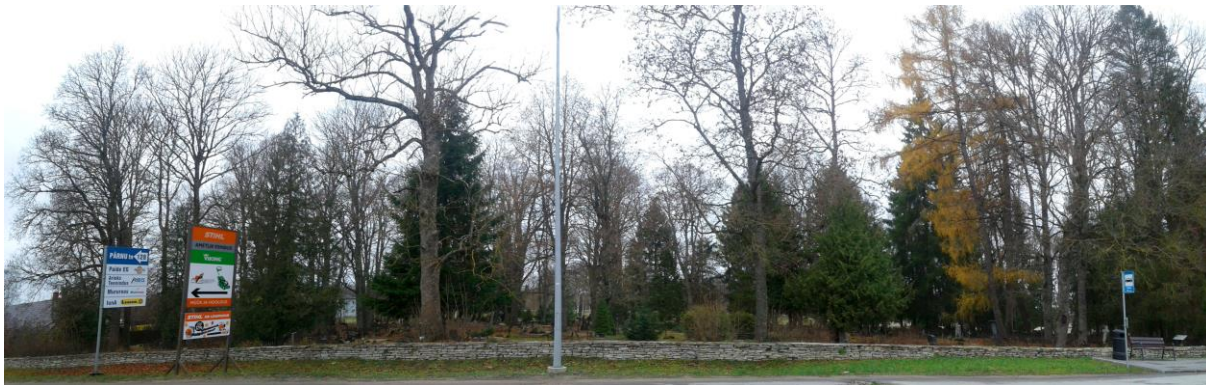
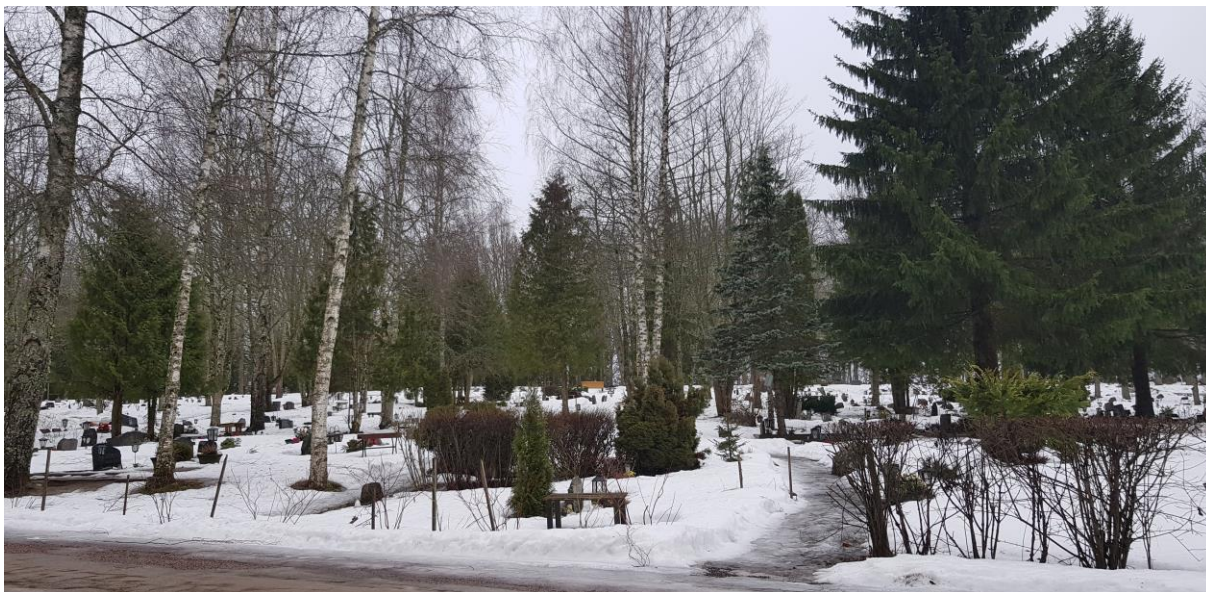
Nii Reopalu (mälestise reg.nr 4014) kui ka Sillaotsa kalmistu (mälestise reg.nr 4024) on muinsuskaitse all. Mõlemal kalmistul on säilinud hulgaliselt vanu riste ja metallaedasid, mis enamuses vajavad restaureerimist. Käesolevas töös vaadeldi kalmistute üldseisukorda ja -miljööd, kuid kuna mõlemad kalmistud on inventeeritud, ei käsitletud alasid parkidena. Siiski haarati kõrghaljastusega vanad kalmistud rohevõrgustiku kaardianalüüsi.

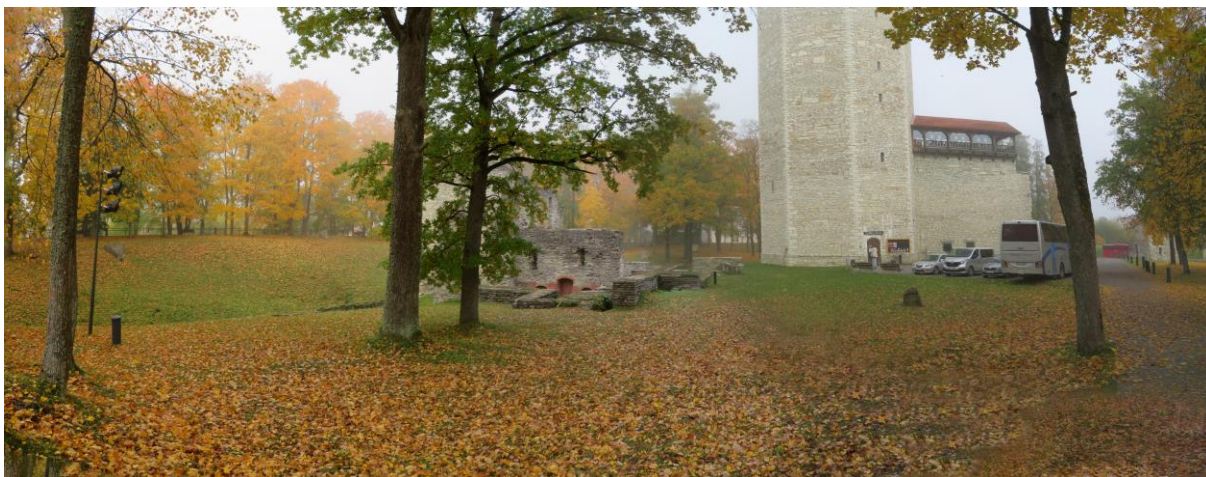
*Foto 10. Vaade Vallitorni esisele alale*

Pargi haljastus on väga väärtuslik ja tuleb säilitada. Muinsuskaitseliste piirangute tõttu ei ole uute puude istutamine käesoleval hetkel võimalik, mistõttu võiks lisada põõsarinnat, mis tõstaks elurikkust. Samas tuleks arvestada väärtuslike vaadetega. Ettepanekuna võiks kõrgemaid põõsaid istutada Vallitorni juures oleva parkla ümber, et varjata parkivaid autosid ning korrastada varemetele rajatud istutusala taimmaterjali (foto 12). Varjuliste nõlvadele, kus muru ei taha hästi edeneda, võiks kaaluda vähenõudlike pinnakattetaimede istutamist, näiteks tipmine puksrohi (*Pachysandra terminalis*), Siberi valdsteinia (*Waldsteinia ternata*). Pinnakattetaimi saab kavandada nõlvadele, kus ei toimu muid, näiteks hooajalisi tegevusi.

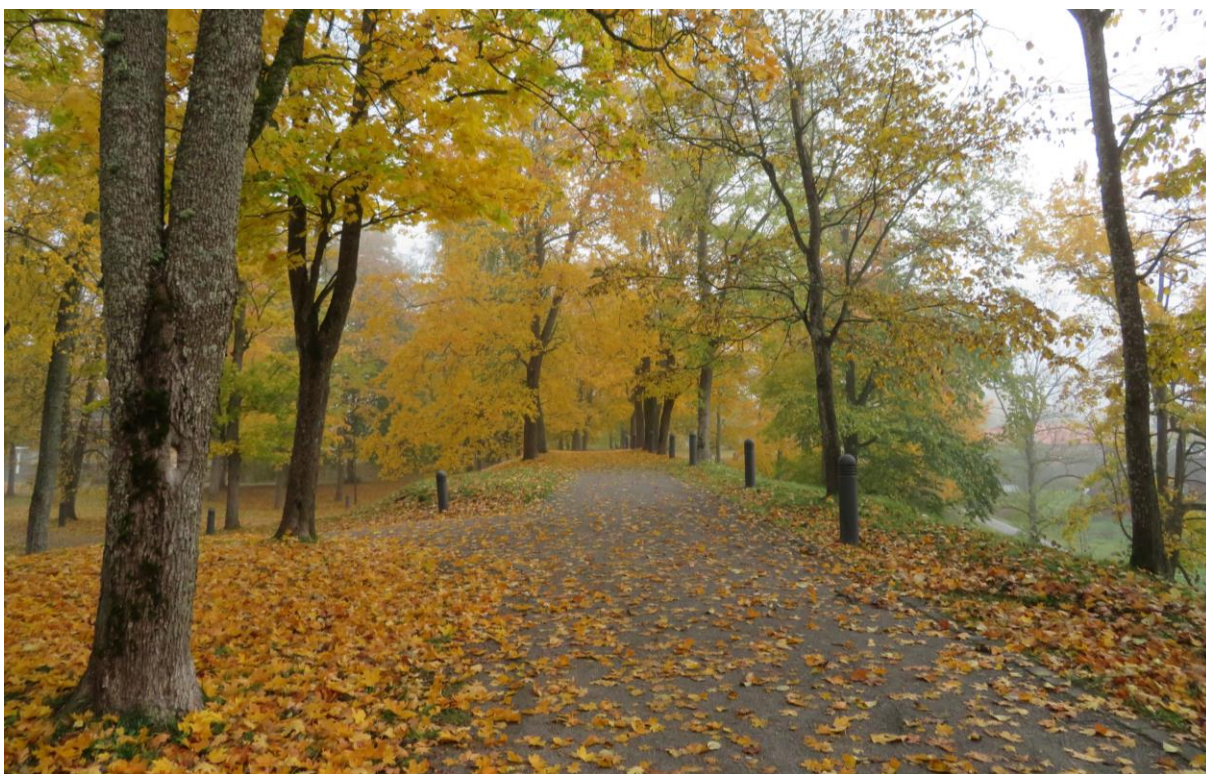
*Foto 11. Vallimäe pargi võlu on just pikad vahtra-alleed, mis sügistes värvitoonides on eriti võluvad.*

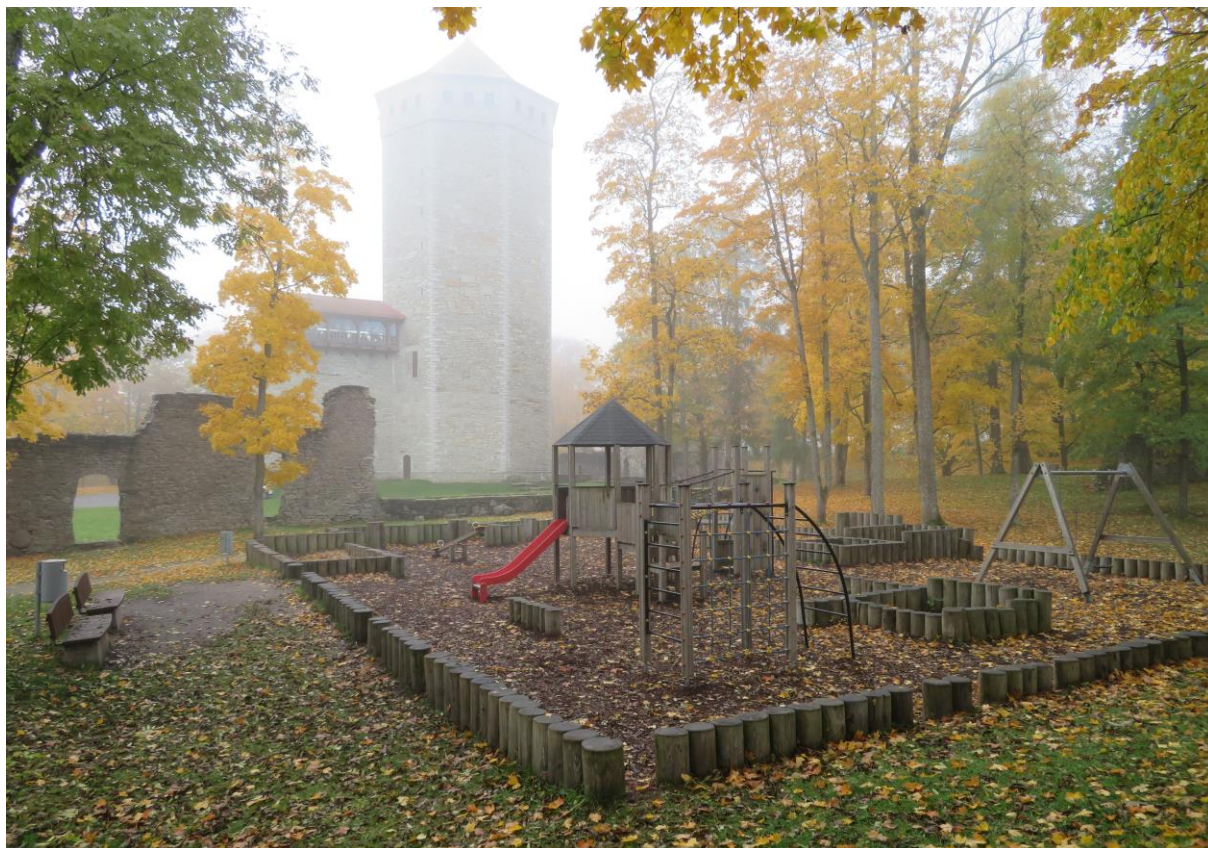
Foto 14. Vallimäe pargis asuv mänguväljak puitpalissaadiga

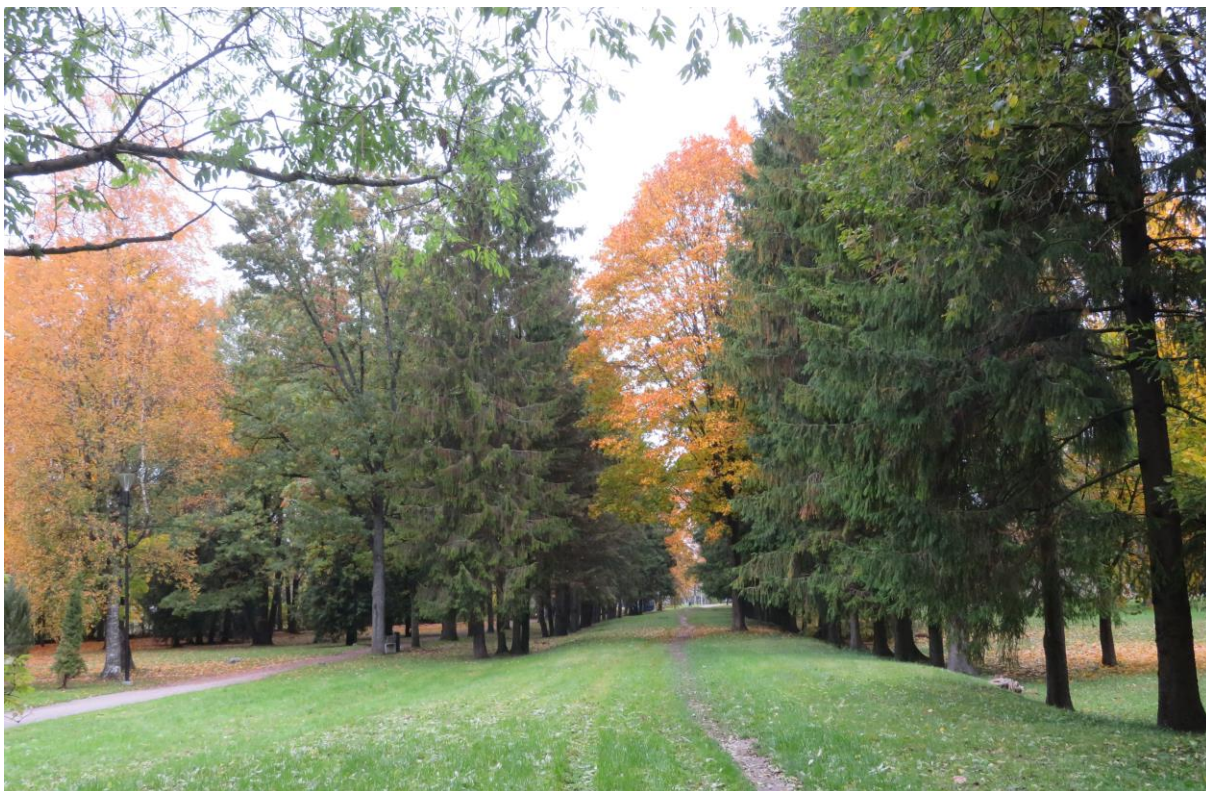
*Foto 17. Vaade piki kuuseallee, kus varasemalt kulges raudteetrass.*

Kõrghaljastusele tuleks teostada täpsem dendroloogiline inventariseerimine, et välja selgitada kuuseallee perspektiivikus ning võimalused pargi põhjaosa värskendamiseks.

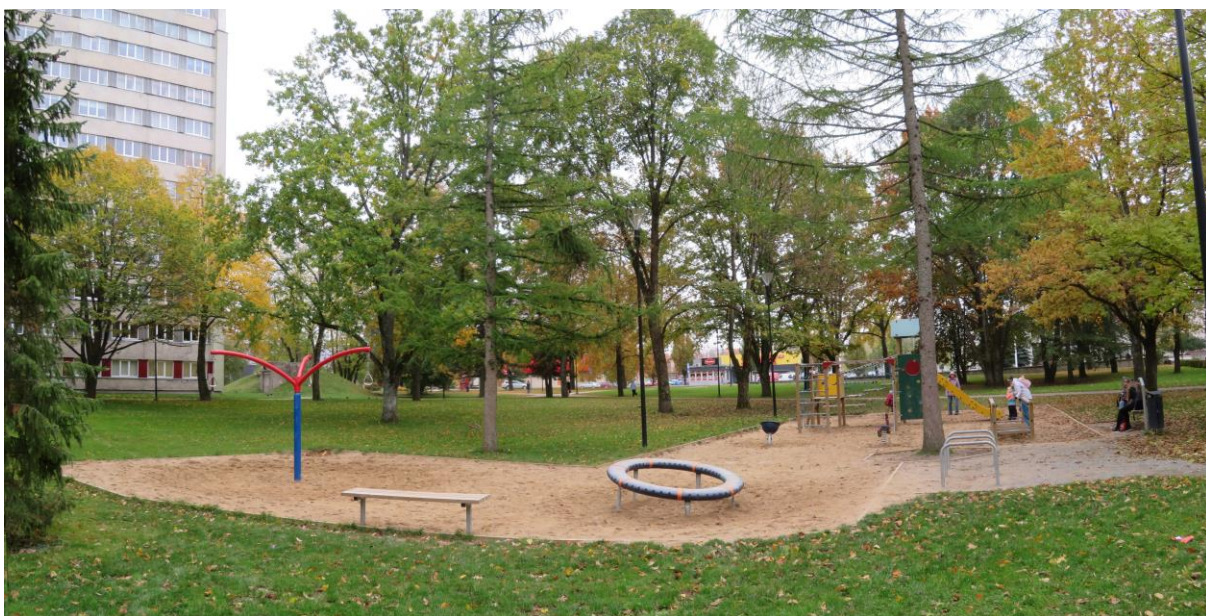
*Foto 19. Lembitu pargi keskne mänguväljak. Aktraktsioonid on kvaliteetsed ja tiheda kasutusega.*

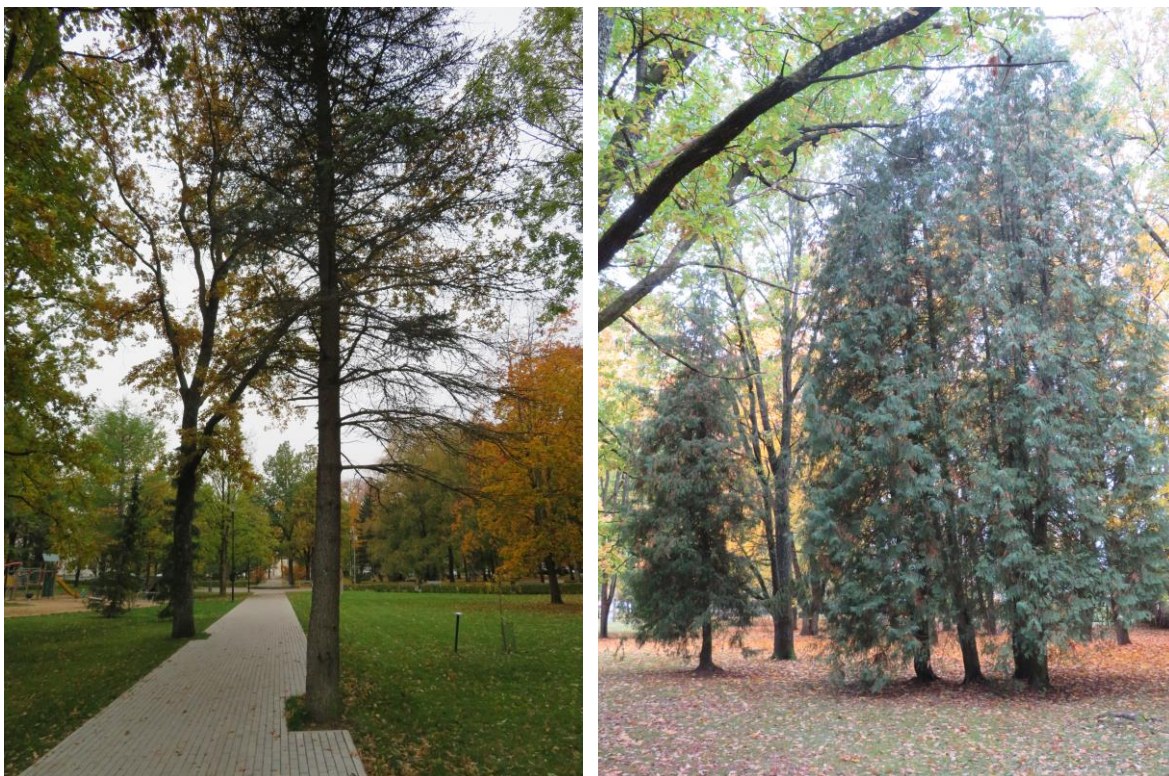
*Fotod 20 ja 21 Parki on rekonstrueeritud säilitades maksimaalselt olemasolevat haljastust ja ajaloolisi vaatekoridore. Võimsad elupuude grupid asuvad pargi põhjaosas.*

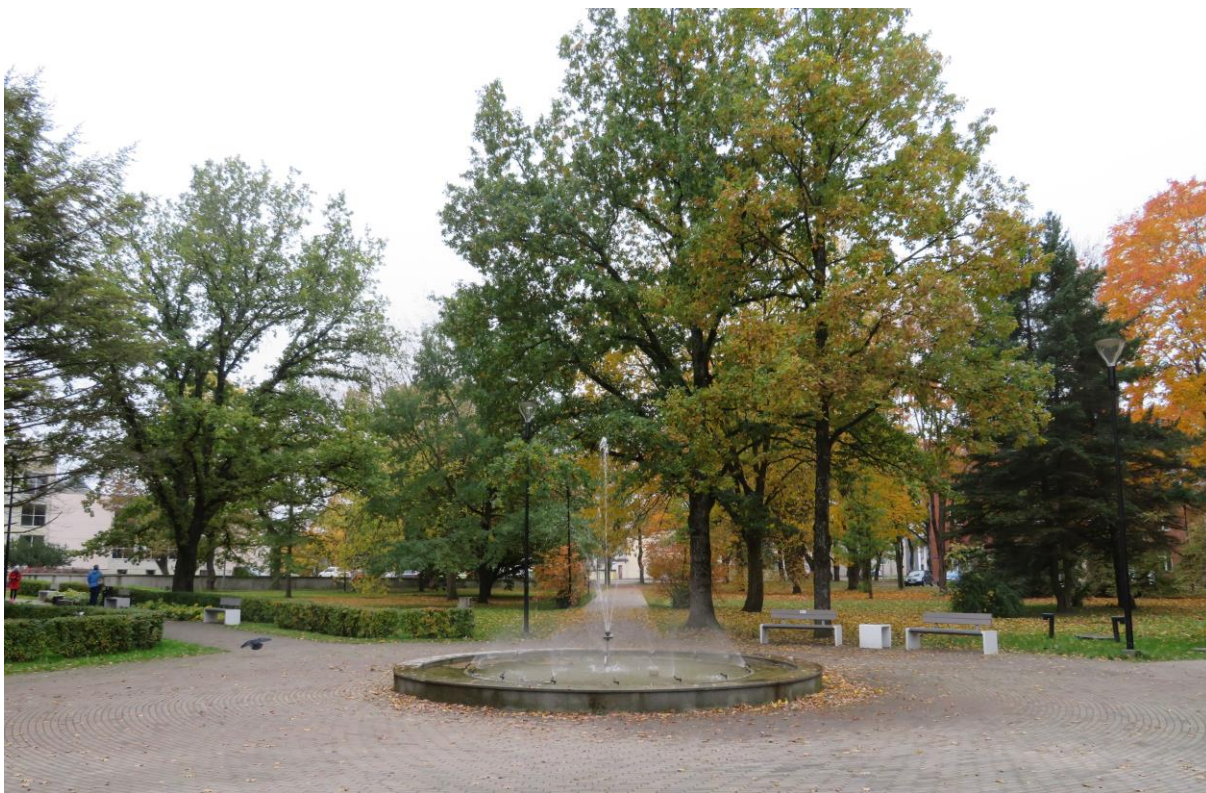
*Foto 22. Pargi keskosas asuv rekonstrueeritud purskkaev on kahtlemata üks suuri atraksioone.*

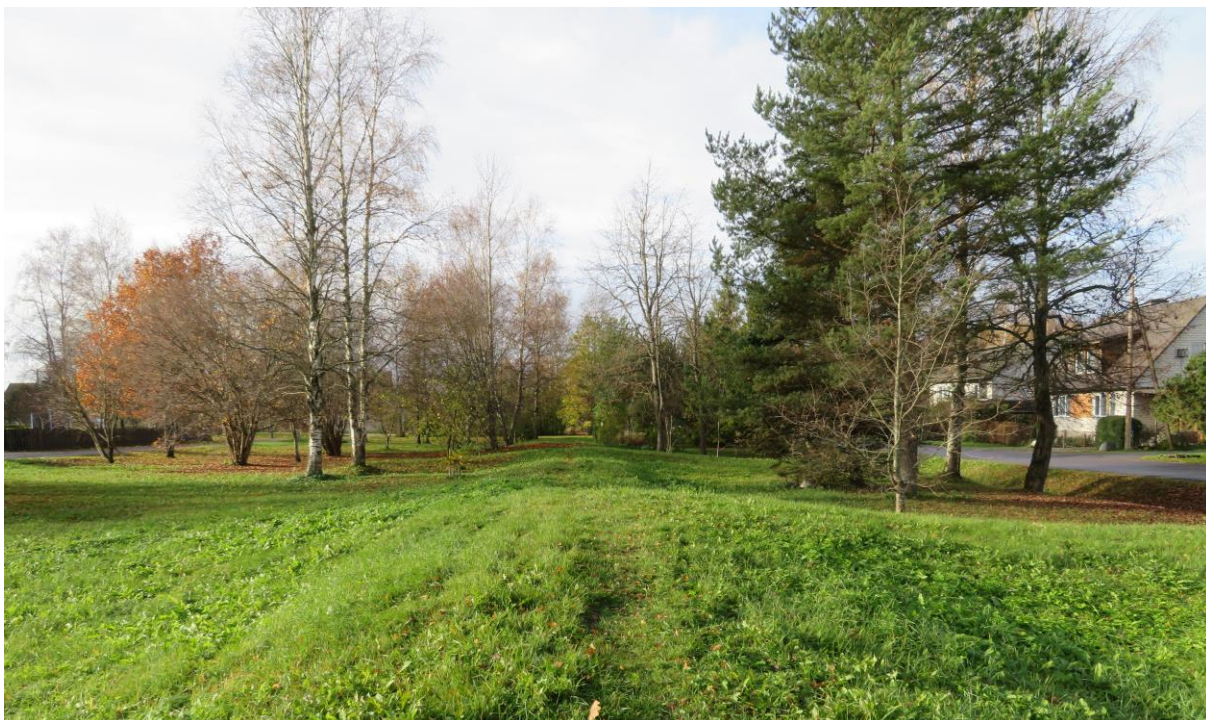
*Foto 26. Pargis olevale murukattega mullavallile on sissetallatud tugev isetekkeline rada.*

**Ettepanekud:** jätkata pargi majandamist vähemalt samal hooldustasemel; kavandada funktsionaalseid teeradude (vastavalt sissetallatud radadele). Valgustus ja istepingid võivad koondada öisel ajal lärmakaid seltskondi. Elamute vahetus läheduses on see pigem ebasoovitav. Samas võiks kohalike seas viia läbi huvigruppide küsitlus, millest saaks edasiste tegevuste kavandamisel paremini lähtuda.

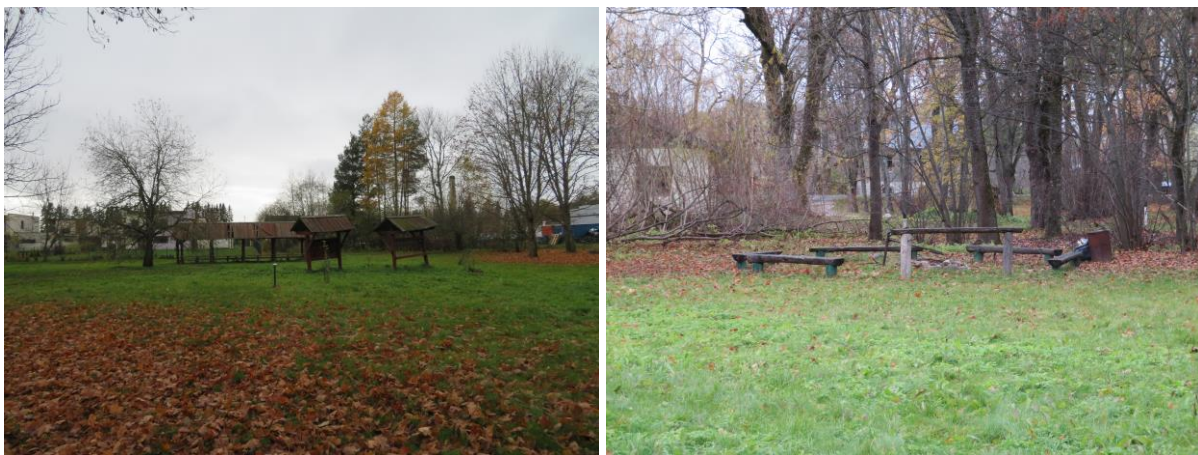
*Fotod 29 ja 30 . omapärane, kuid lagunev inventar pargi lääneosas*

**Ettepanekud:** Käesoleva töö koostajale teadaolevalt kavandab Paide linn Peetri pargi täielikku rekonstrueerimist varem koostatud kujundusprojekti järgi, mistõttu pole täiendavad kujunduslikud ettepanekud siinkohal asjakohased. Oluline on, et uus lahendus arvestaks pargi, kui üsna suure rohemassiivi olulisust rohestruktuuris ning kujundusvõttes toetaksid seotust muu rohevõrgustikuga.

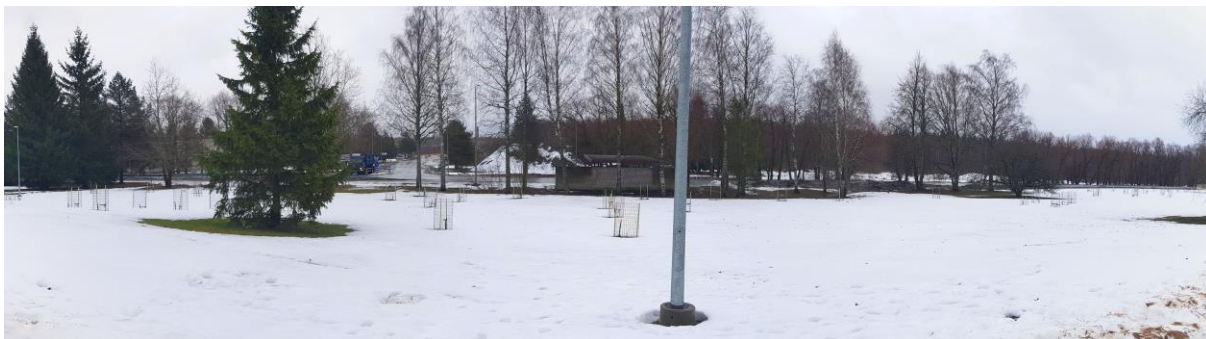
Kuigi ala on kirjeldatav kui „park“ on see veel liiga noor, et kirjeldada puistu tervislikku seisundit ja hooldustaset. Olemasolevast kõrghaljastusest on alal hariliku kuuse, aru- ja sookaskede grupid. Inventar alal puudub.

*Foto 32. Vaade Sillaotsa kergliiklusteelt noortele istutatud tammedele (kaitsevõredes)*

**Ettepanekud:** Vaieldamatult on selge, et tulevasel tammikul on kultuurilooliselt suur potentsiaal ning ala tuleks lisada linna hooldatavate haljasalade hulka, vähemalt II hooldusklassi.

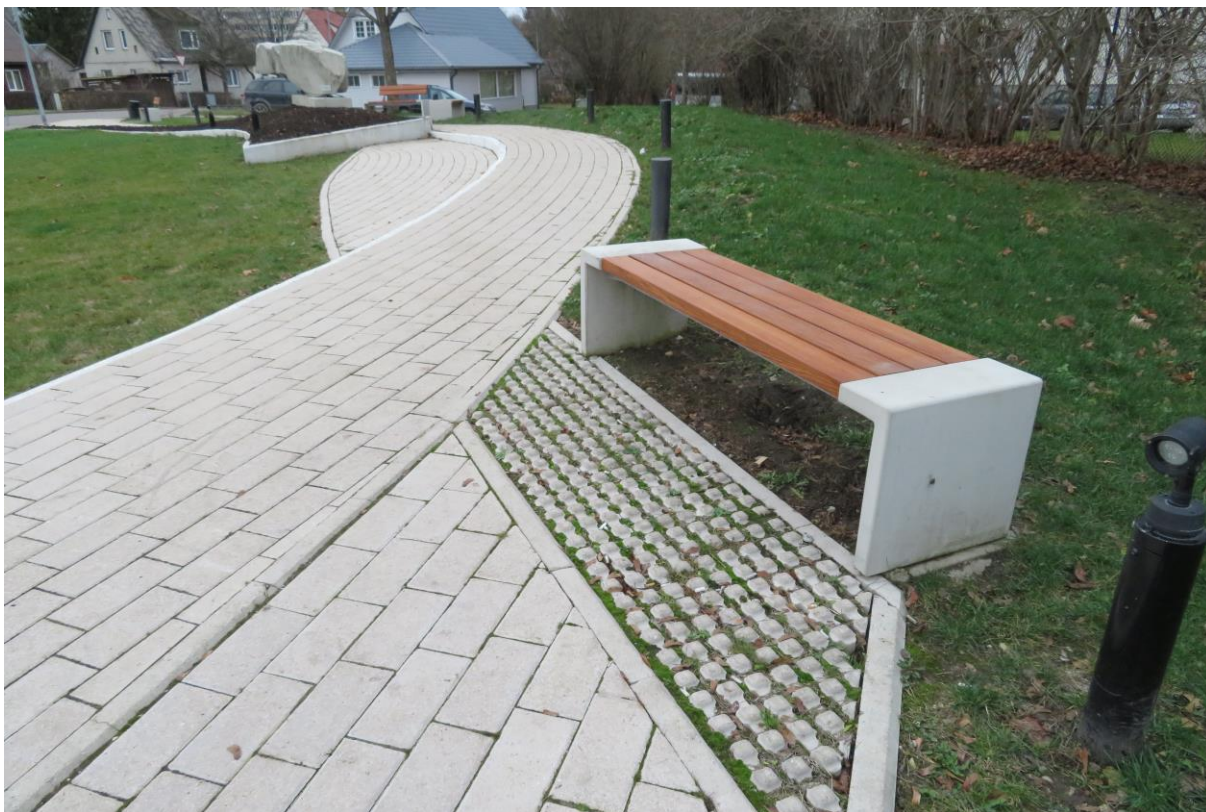
Foto 34. Katendeid on Muusikaaias kasutatud mosaiiksel.

**Ettepanekud:** jätkata pargi majandamist vähemalt samal hooldustasemel. Muusikaaeda ja sellest üle Kitsa tänava asuvat suuremat roheala saab käsitleda kui tervikut, kuid sõidutee lõikab pargi läbi. „Erilise“ ruumi markeerimiseks, et autojuht saaks aru, et ta sõidab pargis, võiks kaaluda tänavapinna künnisena tõstmist või teistsugust katendit, et integreerida tänav pargi osaks.

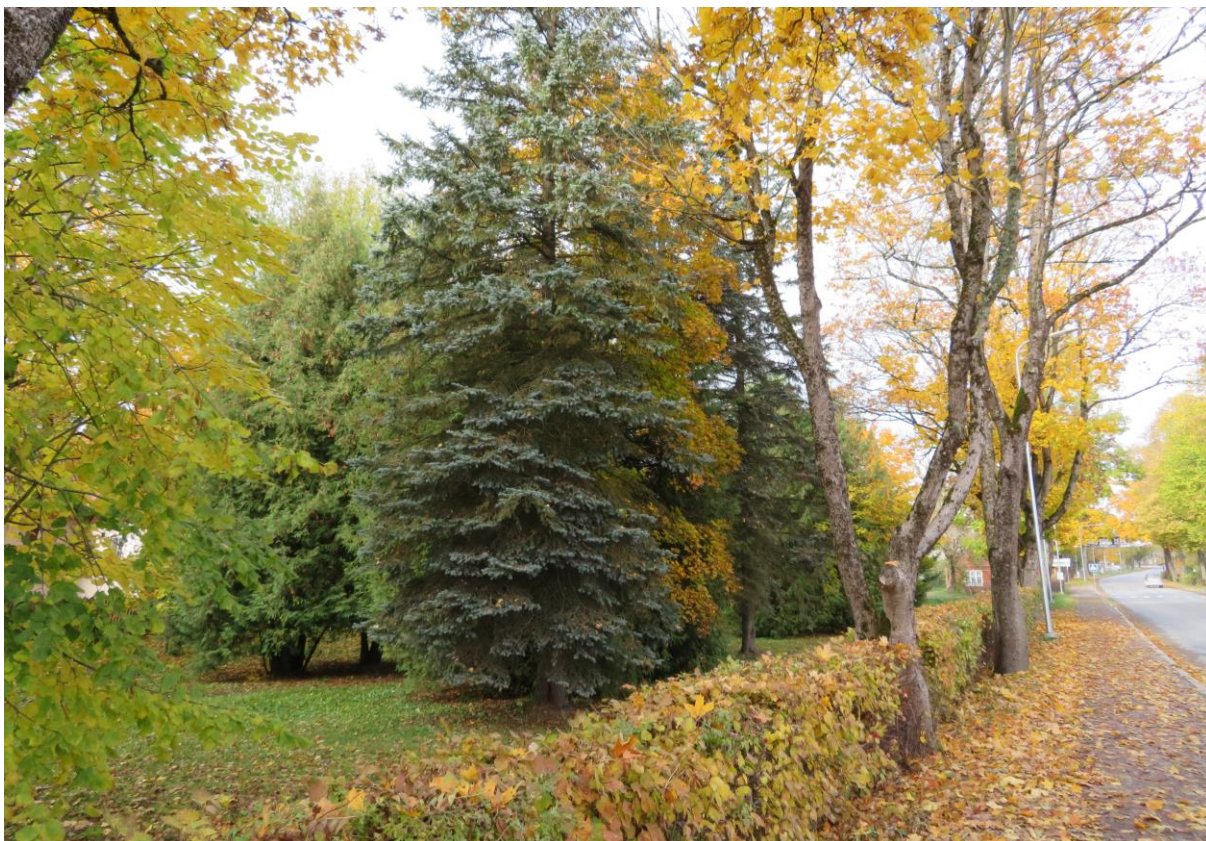
Haljastuse üldseisukord: rahuldav

Taimmaterjali liigiline koosseis: Pä, Va, Sa, El, KuT, Vi(karvane-) Ala keskel asuv elupuude grupp on dekoratiivne ja eristuv, üldiselt vajavad puud hooldust.

Foto 36. Vaade Tallinna tänavalt. Kõrghaljastus on mitmekülgne ja rikkalik

**Ettepanekud:** Ala toimib olulise Tallinna tn rohekoridori väärtust tõstva elemendina, mis võiks potentsiaalselt olla väike taskupark. Eraomanikuga koostöös võiks korraldada kõrghaljastuse hoolduslõikuse tööd. Säilitada liigiline ja vormiline mitmekesisus.

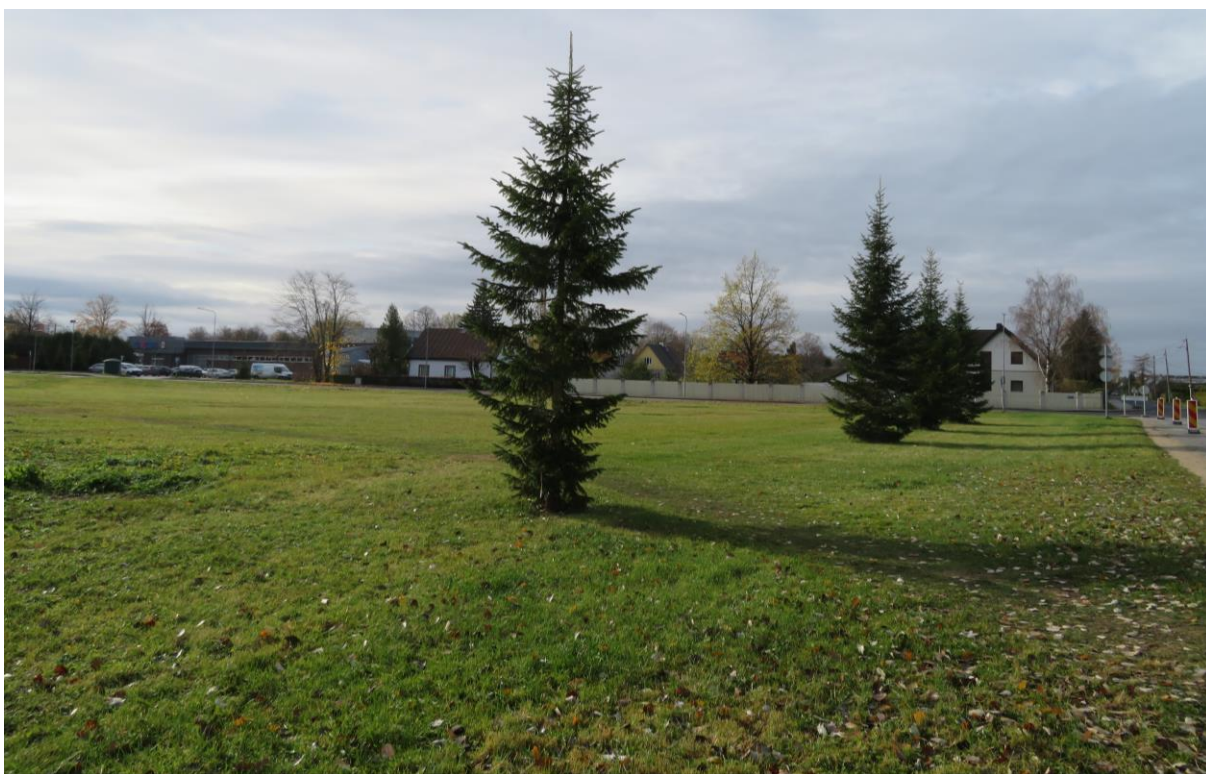
**Funktsioonid:** Täna kasutatakse ala lisaks helikopteri maandumisplatsina ka intensiivselt „lõikamisteena“ ning sisse on tallatud päris tugev rada.

*Foto 38. Perimeetril kasvavad sihvakad noored nuld.*

**Ettepanekud:** Alal on potentsiaali haigla/tervisekeskuse reaktatsioonialana või lausa uue pargina. Tuleb arvestada kopteri maandumisala ja sellest tulenevate piirangutega. Kinnistu maastikuline lahendus seoks maandumisplatsi ja haigla sissepääsu paremini ning ühtlasi võimaldaks kavandada pargiosasid, mis jääksid kopteri mõjualast eemale.

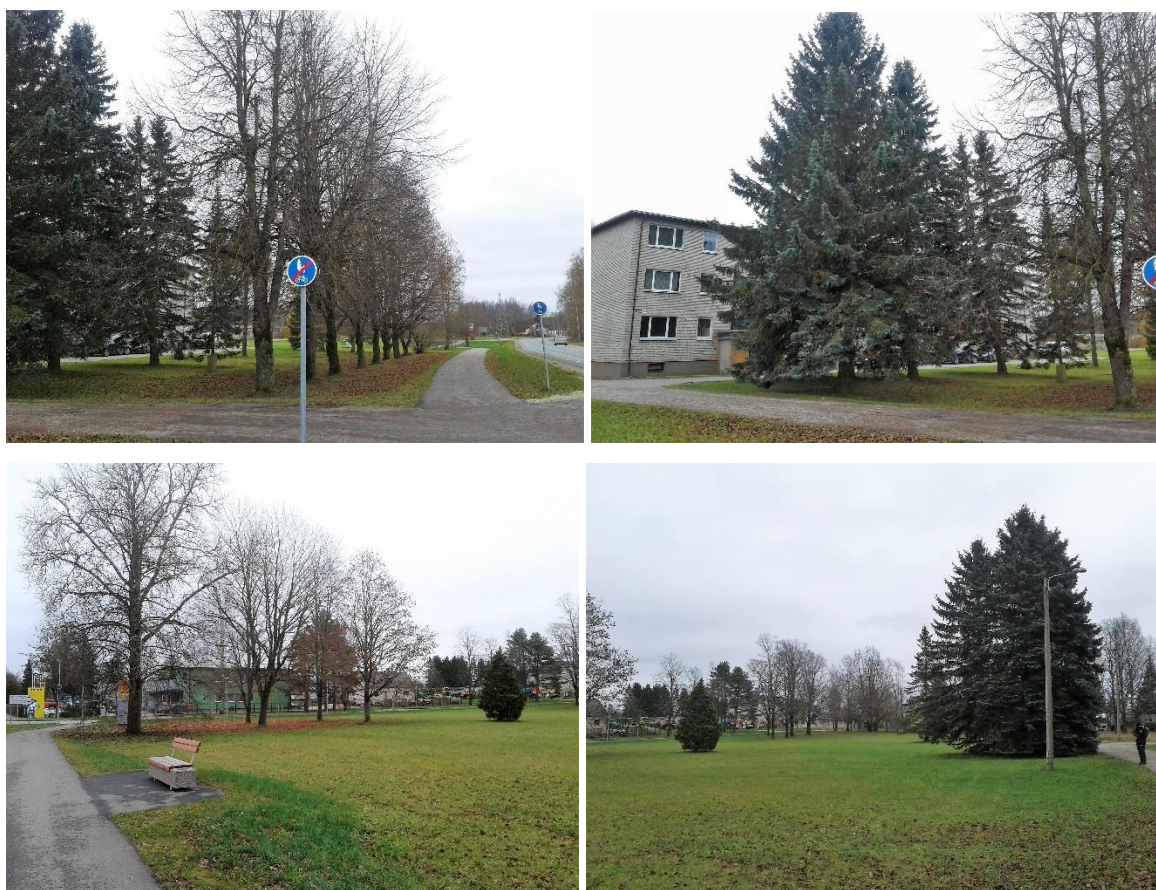
*Fotod 41-44. Vaated kortermaja ette ja kõrvale jäävale haljasalale. Puuduvad märkimisväärsed funktsioonid, kuid taimmaterjal on mitmekülgne ning olulise haljastusliku väärtusega.*

**Ettepanekud:** jätkata majandamist vähemalt samas hooldusklassis; põõsarinnet täiendada

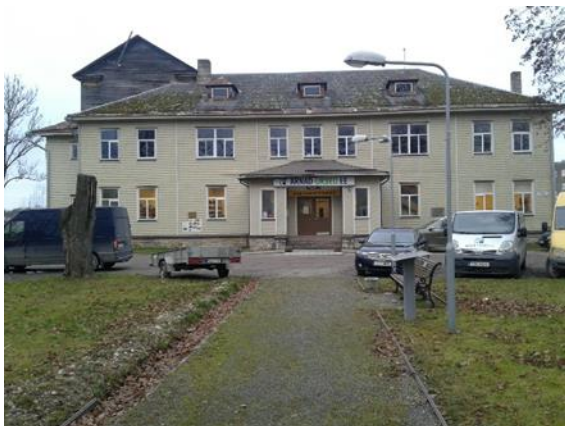
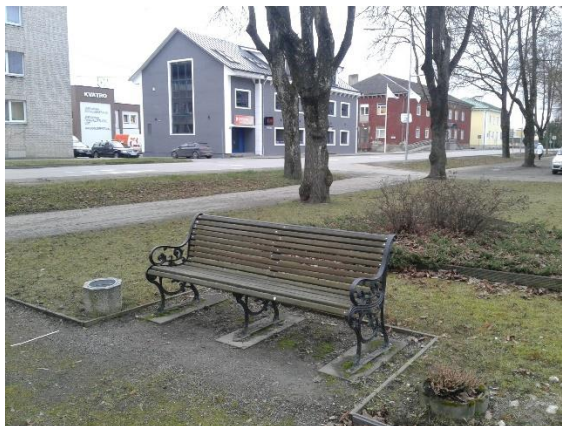
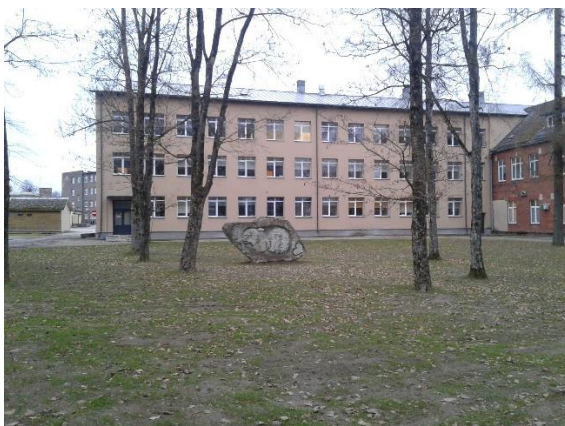
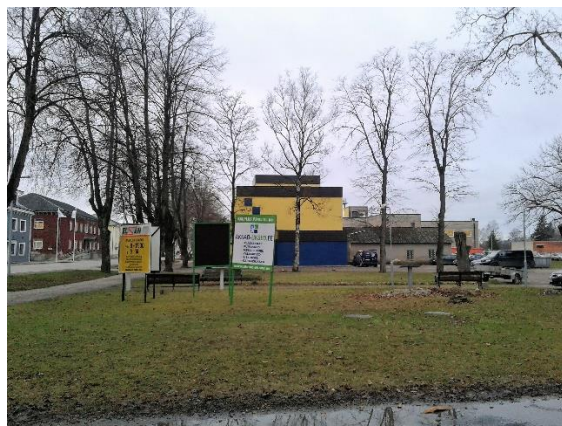
*Fotod 46-49. Esindusliku planeeringuga eraomandis haljak on täis pikitud reklaamikandjaid ning otse maja ees toimub parkimine*

**Ettepanekud:** parkla hoone ees ei ole ajaloolisesse miljöösse väga hästi sobituv. Parklasse võiks kavandada autosid varjava põõsarea, kui parkla olemasolu on vältimatu. Samuti ei jäta head muljet kirkad välireklaami kandjad. Reklaamid peavad vastama Paide linna välireklaami paigaldamise eeskirjas toodud nõudele: „Reklaamkandja (reklaami paigaldamiseks kasutatav alus, konstruktsioon, seadeldis, objekt, reklaampost, treiler jms) ja reklaami kujundus peab sobima linnaruumi või hoone välisilmega.“

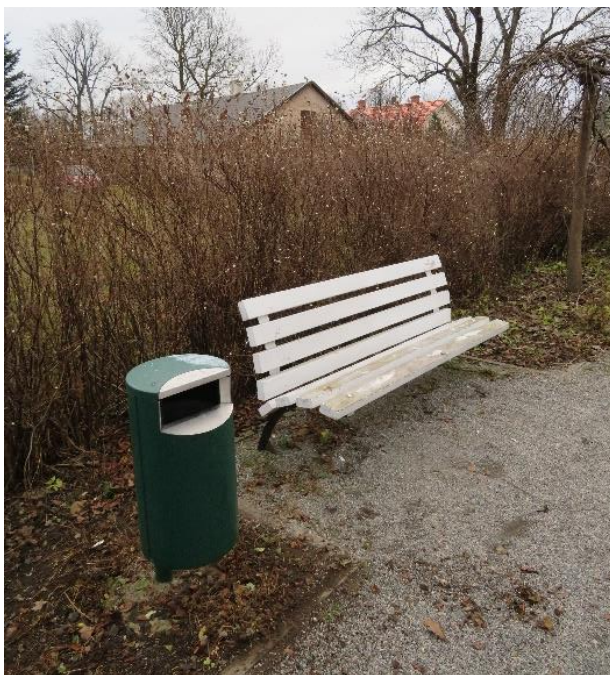
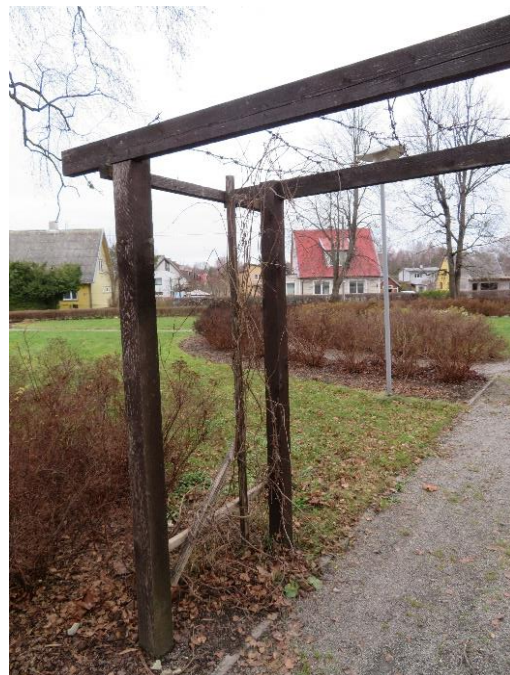
Inventari üldseisukord: rahuldav, pingid vajavad ülevärvimist

Fotod 50 ja 51. Skvääri väikevormid vajavad pisut värskendamist.

**Ettepanekud:** jätkata minipargi majandamist vähemalt samal hooldustasemel, soovituslikult värskendada väikevormide välimust (pinkide ülevärvimine) ning puhastada sõelmetaeid.

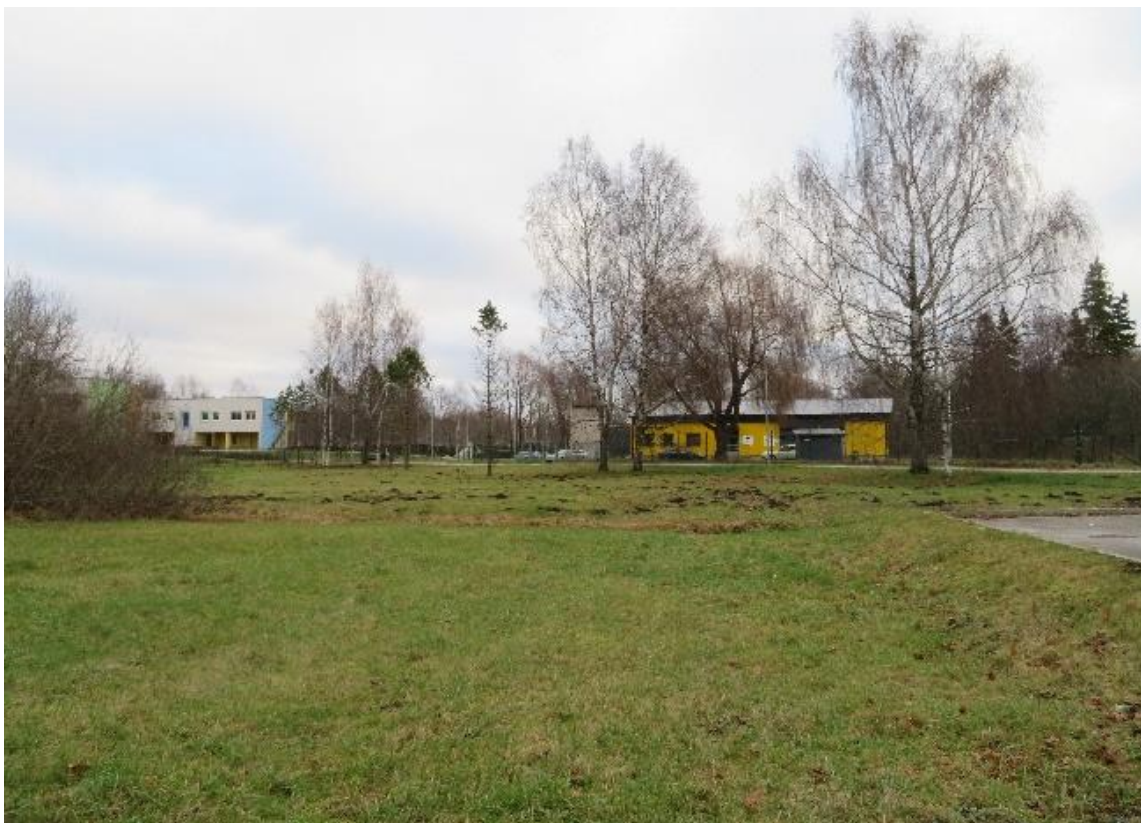
Kirjeldus: Kutsehariduskeskusest üle Tallinna tn jääv puhverhaljasala/haljak, pinnas liigniiske.

*Foto 53. Ala on suhteliselt iseloomutult lage, kuid liigendatud pinnavormide ja kraaviga.*

**Ettepanekud:** seostada paremini Tallinna tänava miljööga. Alal on arengupotentsiaal taskupargina, kuid enne tuleb ala kasutusfunktsioone ja otstarbekust pargina analüüsida – kas inimesel on seal midagi teha, kuhu minna ja miks.

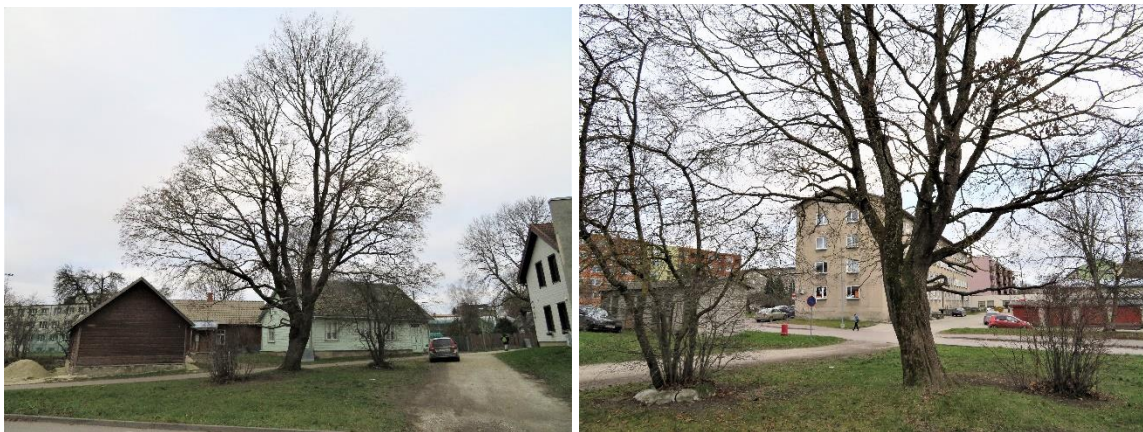
Fotod 55 ja 56. Skvääris uhkeldab võimsa võraga harilik vaher. Muu haljastus on tahaplaanile jäänud.

**Ettepanekud:** eemaldada kirsipuule ümber valatud betoonrõngas;

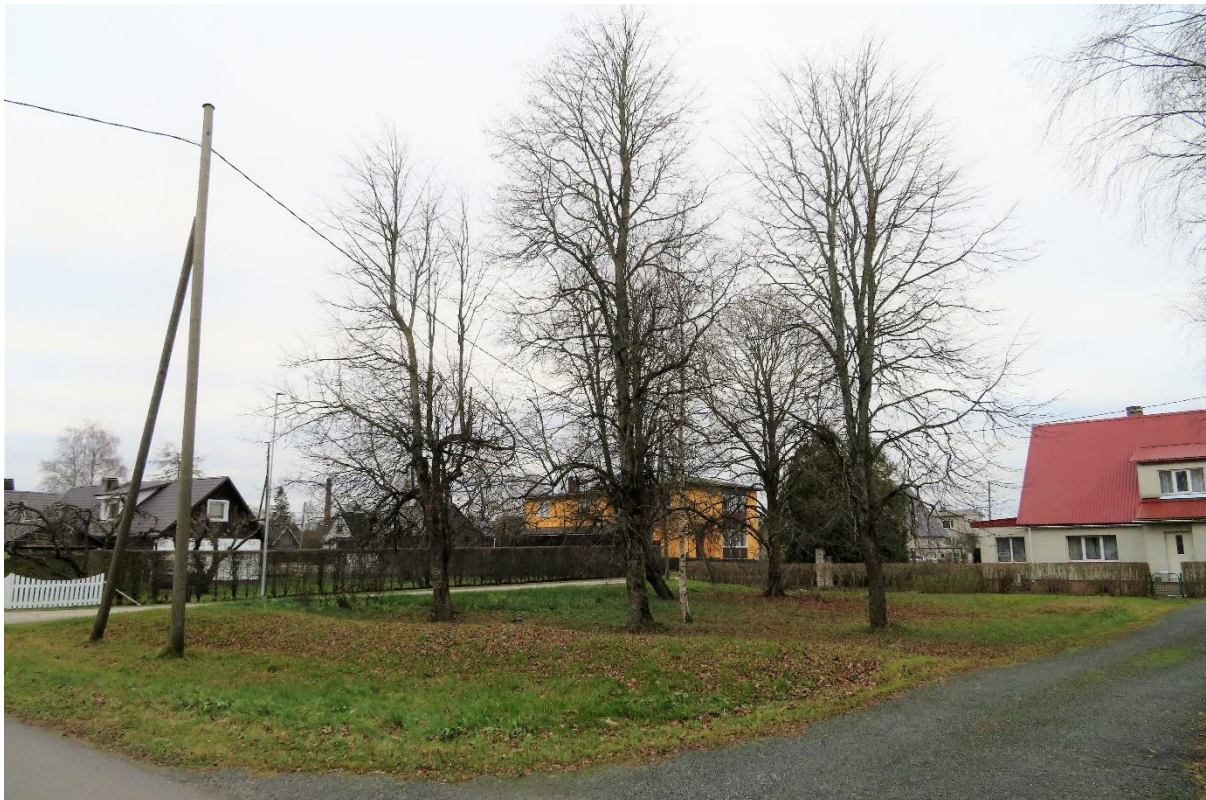
*Foto 57. Alal kasvab dekoratiivne kõrghaljastus ning reljeef on varieeruv. Ala väiksuse tõttu ei ole paigale erilist iseloomu või funktsionaalsust tekkinud.*

**Ettepanekud:** Ümbritsevatel tänavatel puudub sidus tänavahaljastus – kogu rohemass koondub aedadesse sisse. Skvääri ühendamise näiteks Rahu pargiga tuleks kõne alla vaid siis kui Nooruse ja Eha tänavale rajatakse toimiv ühenduskoridor kas kõrg- või madalhaljastusega.

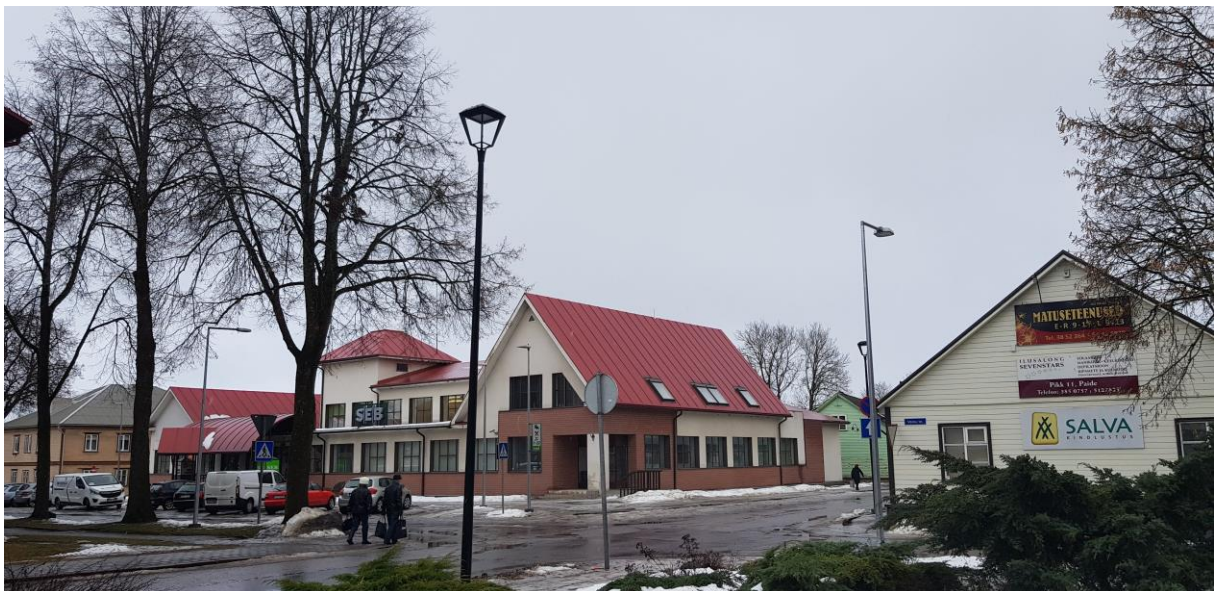
*Foto 59. Skvääri pinkidelt avanev vaade ristmikule. Silmatorkav on valgustite eri tüüpide eklektika.*

**Ettepanekud:** kaaluda ka Vainu tn tänavavalgustite asendamist sarnaselt Pika tn ajaloolise vihjega kuplitele. Praegu on ristmikul kontsentreeritult kolme tüüpi valgusteid. Samuti võiks ühtlustada Pikk tn tänavahaljastuse fronti (pikemas perspektiivis)

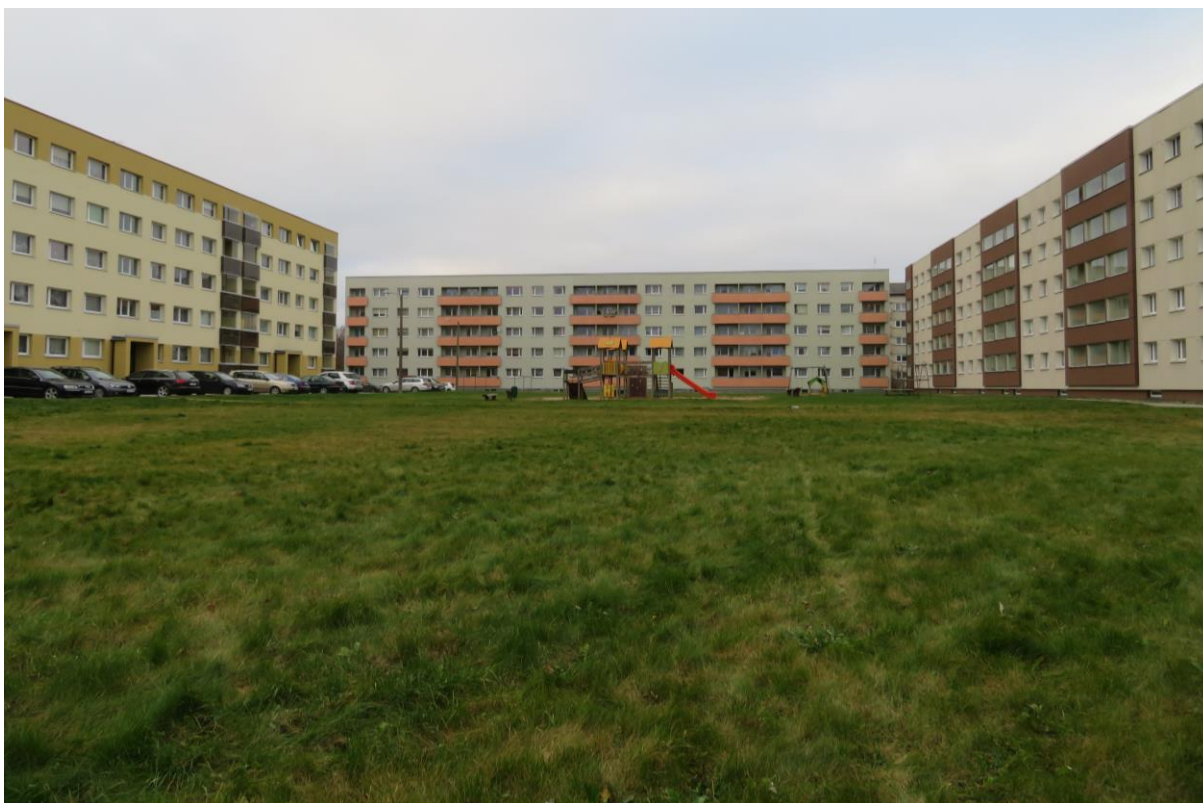
- Leidub vähe kogukonnaga koos toimetamise funktsioone (välimööbel majade ees, grillinurgakesed jms). Hübiseimad korterelamute vahelised haljasalad jäävad Tööstuse tn piirkonda. Seal on vanade õunapuude vahele pikitud väiksemaid ja suuremaid koosistumise kohti. Samas leidub ka pigem kõledaid, lausa nukraid liivakast+vedrukiik kombinatsioonis mänguväljakuid.
- Inventar on arusaadavalt väga erilmeline, mänguväljakute atraktsioonid mitmel pool amortiseerunud ja lagunenu.
- Jäänukina möödunud aegadest leidub mitmel pool vanu rajatiste betoonvundamente, mis muru seest välja turritavad. Samuti domineerivad mitmel pool vähe kasutust leidvad pesukuivatusnööride raamid.
- Haljastus elamute vahel ja mänguväljakute ümbruses on reeglina hõre või puudulik.

Foto 61. Näide mänguväljakust keset korterelamute vahelist haljasala (Ristiku piirkonnas, nr 44).

**Ettepanekud:** Ühtlustada kompleks-mänguväljakute atraksioonide ja inventari välisilmet (ei jäta esteetiliselt nauditavat muljet, kui kõrvuti on uus värviline liumägi ning puitosadest ilma jäänud roostes pink). Korterelamute vaheliste hoovide funktsionaalsust võiks täiendada ka noortele ja täiskasvanutele suunatud tegevustega (peremänguväljakud, multifunktsionaalsed väljakud, lauatennis).

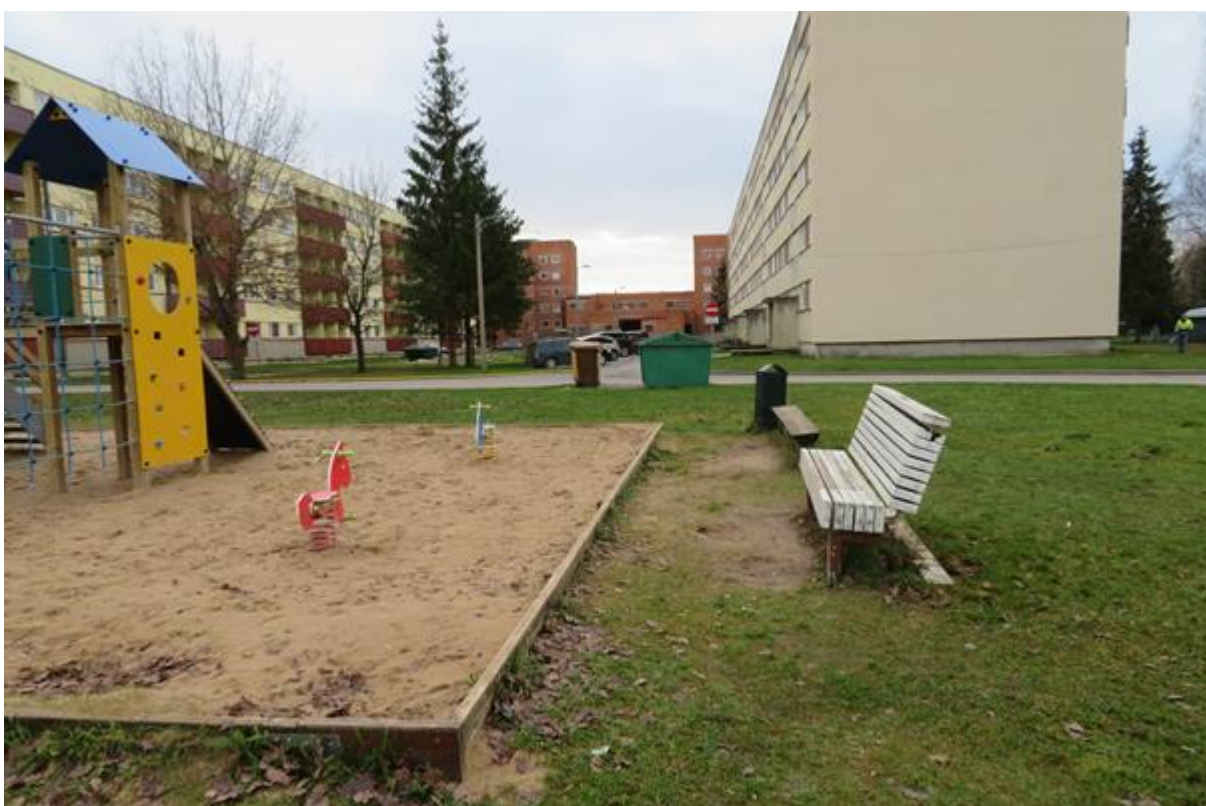
Foto 63. Kortermajade hoovidest võib leida erinäolisi väikevorme.
