# I SELETUSKIRI

## 1 ÜLDOSA

Tellija: Paide Linnavalitsus

Koostajad: Signe Kangur, Birgit Pukk (K-Projekt AS)

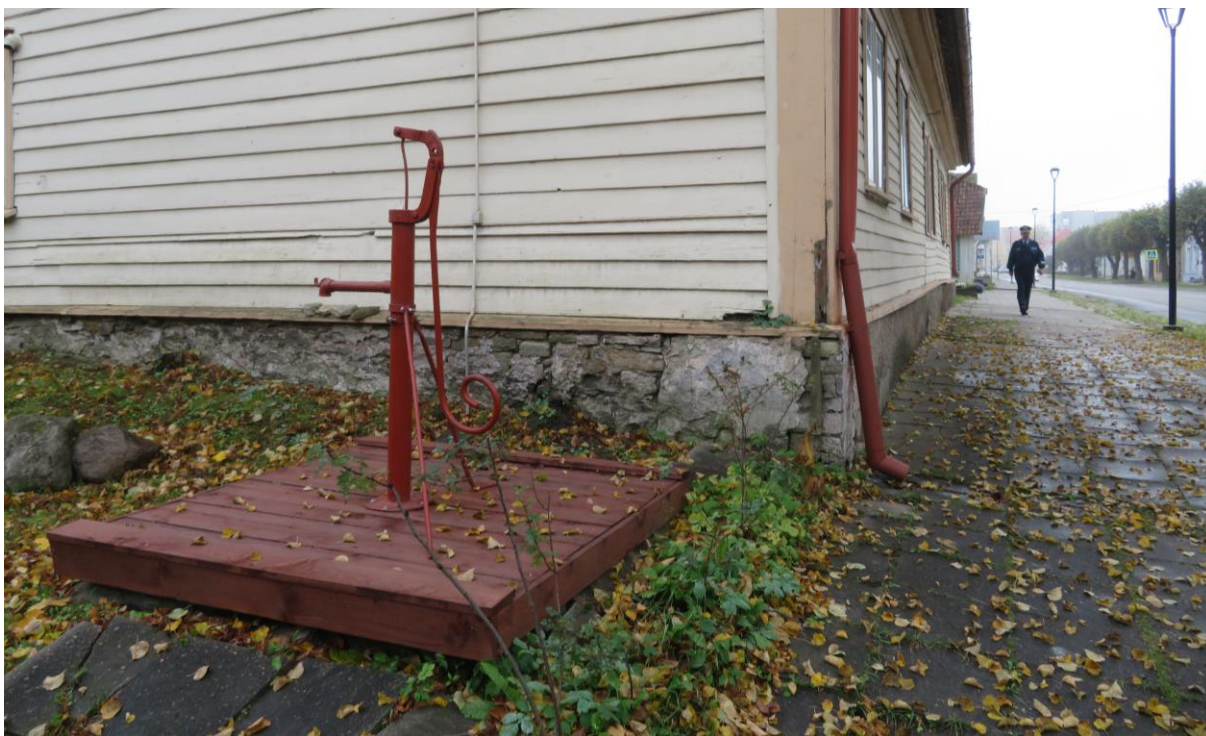
Teed, inventar: Kõnniteed on mõlemal pool tänavat olemas kuni bussipeatuseni linnast väljuval suunal. Sealt jätkub kõnnitee vaid ühel pool teed. Katendid muutuvad kogu tee lõikes, varieerudes betoonplaatidest ja -kividest asfaltkatteni. Kõnniteede seisukord on rahuldav; silmapaistvaks väikevormiks on vana värvitud kaev Tallinna tn 19 eramu kõrval (foto 66).

*Foto 66. Vana kaev Tallinna nt 19 hoone kõrval.*

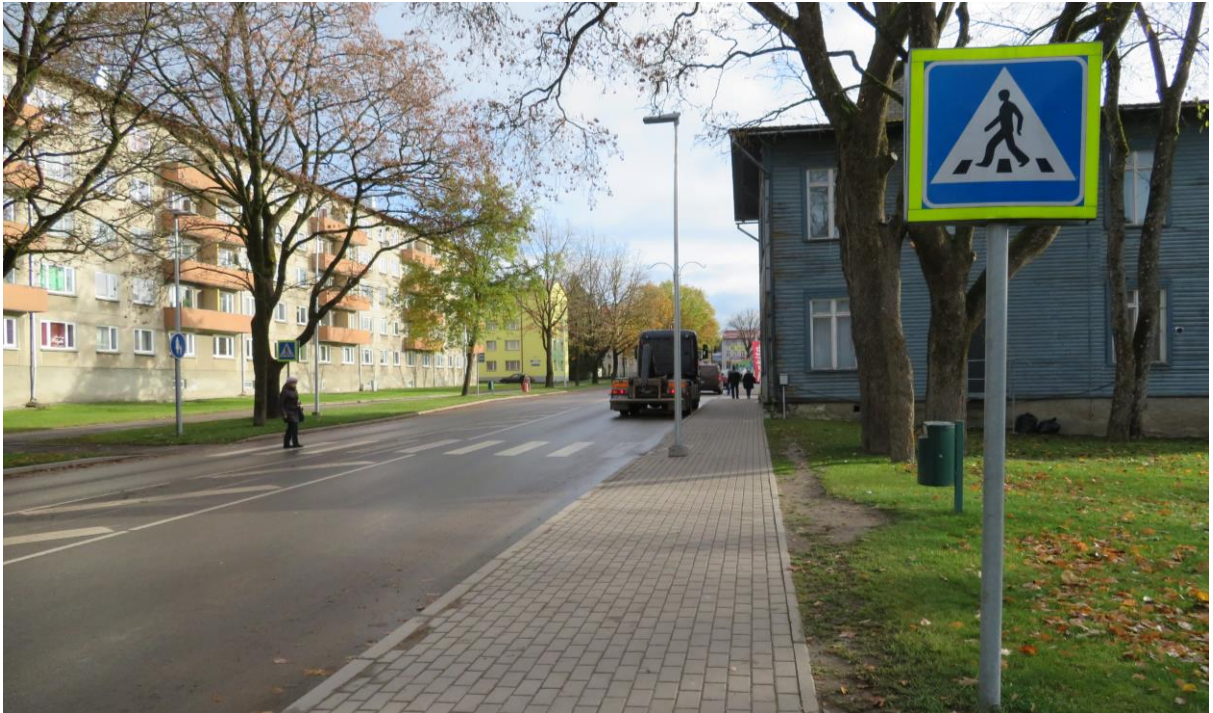
Foto 70. Kõnniteele tekib vihmadega tõenäoliselt suur lomp, millest minnakse ringiga mööda piki muruserva. Ka prügikast on teest veidi kaugel, st tallamine rikub muru välimuse.

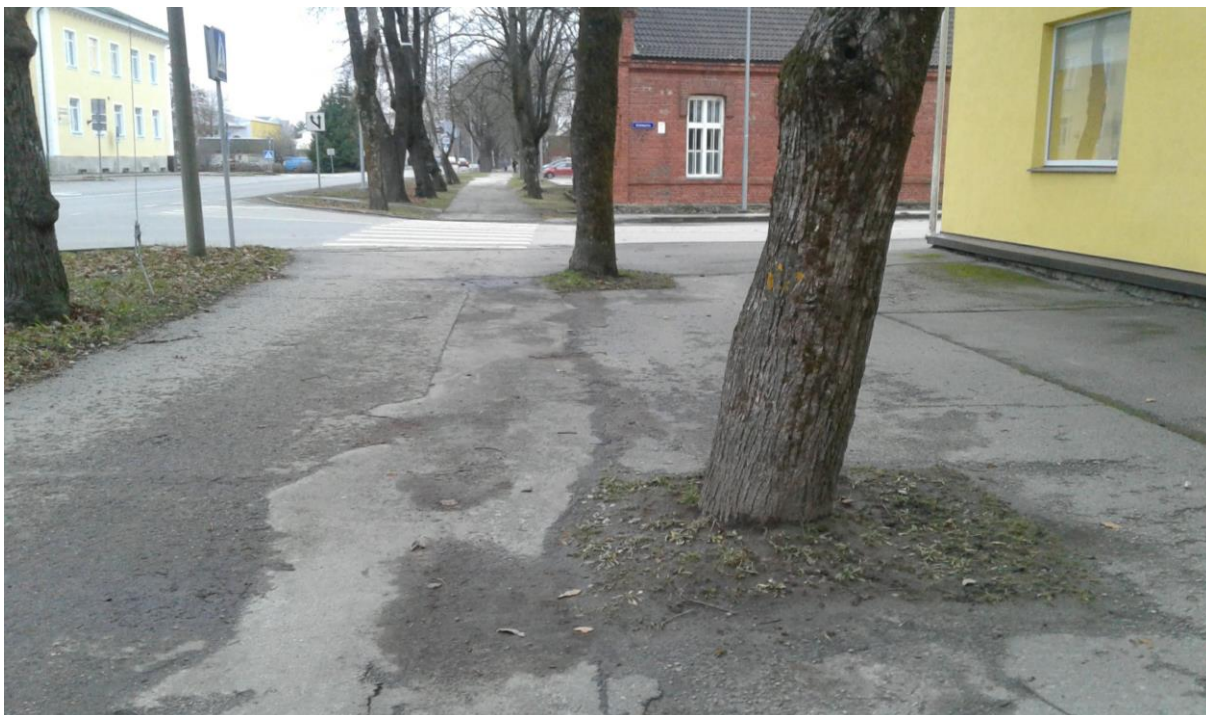
Foto 74. Näide Pärnu tn puudest, mille toitepinda on asfaltkattega märkimisväärselt kahandatud.

Uute tänavapuude kavandamisel tuleb arvestada standardi EVS 843:2016 Linnatänavad kohaste puu kasvukoha tingimustega, kavandada noortele puudele kastmissüsteemid ning tüvekaitsed ning arvestada maa-aluste tehnovõrkude kaitsevöönditega.

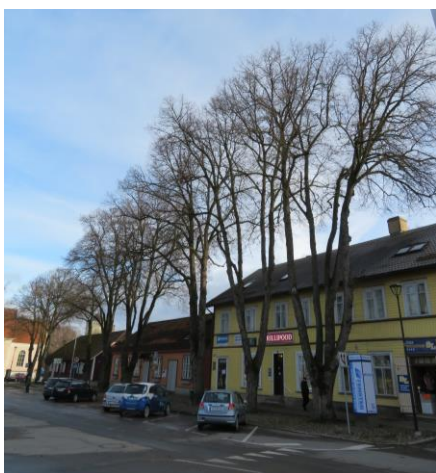
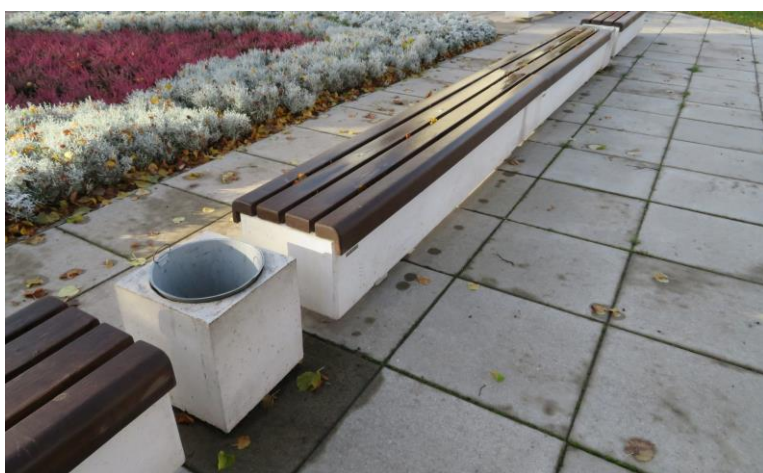
Fotod 77 ja 78. Keskväljaku perimeetril kasvavad kõrgele tõstetud võradega vanad pärnad, mille seisundit tuleb regulaarselt kontrollida. Paremal – keskväljaku keskosa väikevormide lahendus.

**Ettepanekud:** keskväljakul on suur väärtus linna reklaamimisel, sinna on võimalik paigutada erinevaid installatsioone, kunsti, infovahendeid; Praegu on küsitav väljaku keskosa pinkide lahendus, mis ei arvesta raskendatud liikumisega inimeste vajadusi (madalad istepinnad, selja- ja käetugede puudus ja ridapaigutus) ning üldiselt on ala pinkidega üle koormatud. Väljaku põetava tuhkpuuheki seisundit ja ühtsust võiks parendada, et täita hekki tekkinud lüngad.

Keskväljaku põlispuude seisundit tuleb pidevalt monitoorida ning võimalusel teostada tihedama liiklusega tänavanurkades kasvavatele puudele kasvupinnase parandamine (Pärnu tn nurgal on puu ümbrus täiesti tihenenud). Käidavatesse kohtadesse puude ümber lisada juurekaitserestid.

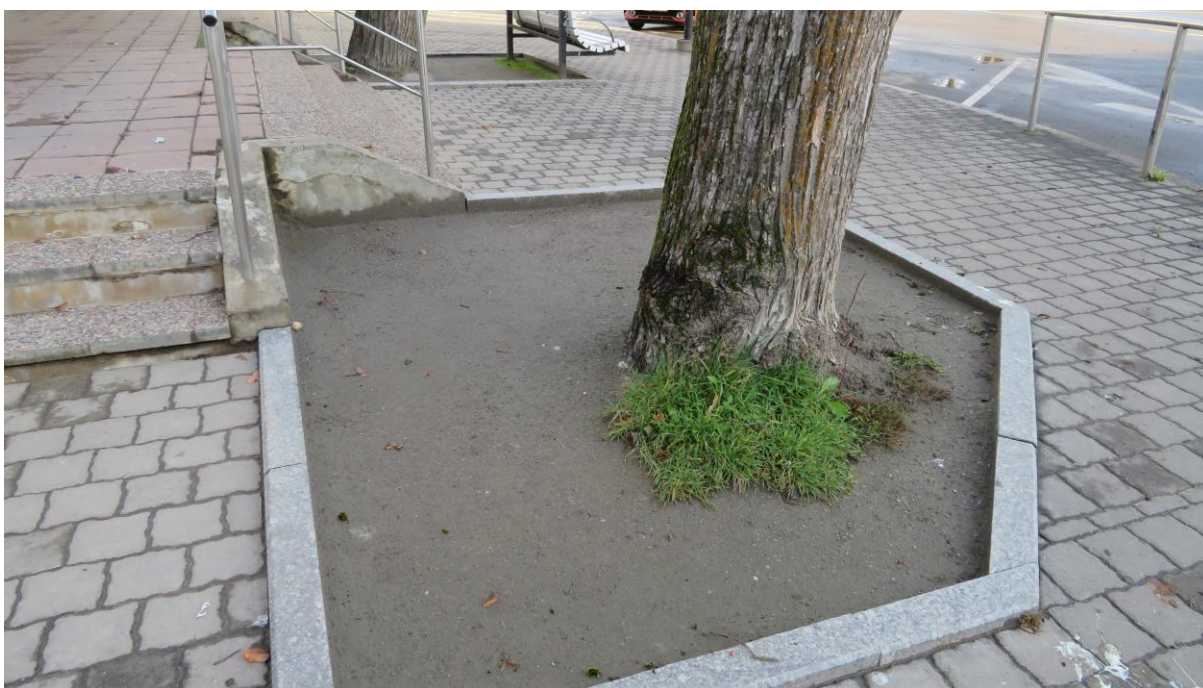
Foto 79. Puule on jäetud küll „vett läbilaskev“ ala tüve ümber, kuid pidev tallamine on pinnase tihendanud.

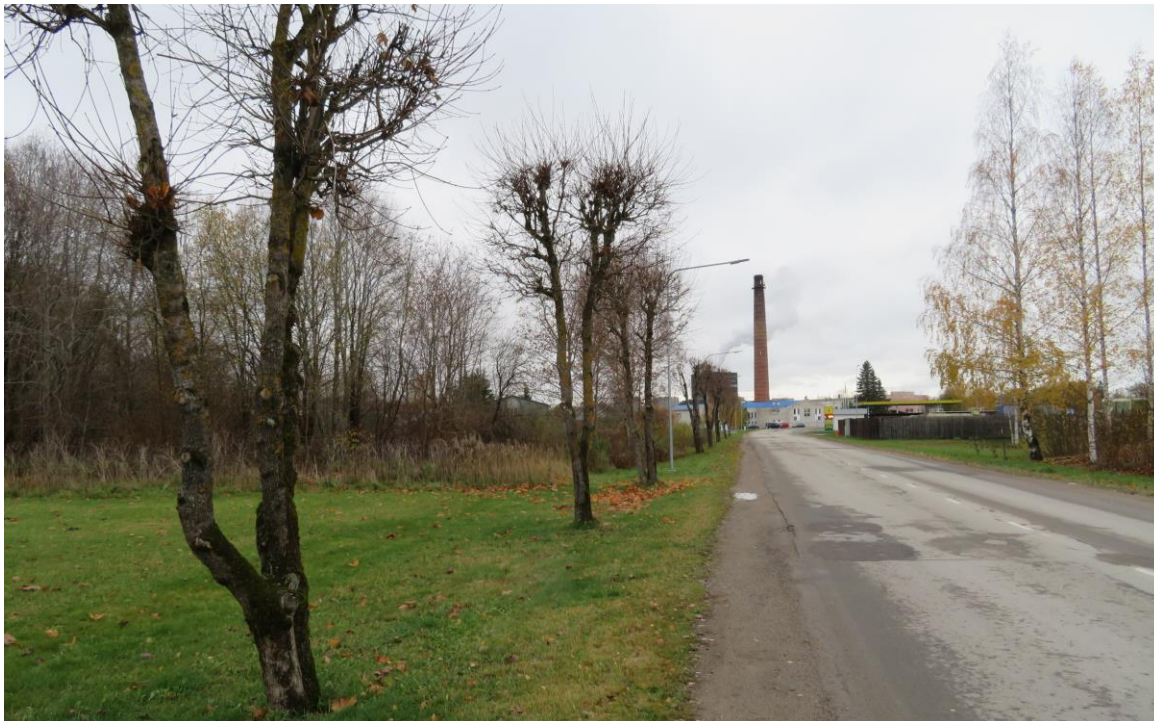
Haljastuse üldseisukord: halb – nudilõikusega puude seisund on halb ning h.hobukastanid kasvanud mitmetüveliseks, mis ei ole tänavapuu seisukohast perspektiivikas (järskude nurkade all kasvavad harud ei ole tugevate ühendustega).

*Foto 83. Ebaõnnestunud vormiga (madala harunemisega) nudipuud Karja tn ääres.*

**Ettepanekud:** Võtta tänavapuud (näiteks lõiguti) hoolduse alla. Nudilõikusega majandatavad puud tuleb iga aasta üle kontrollida. Saarvahtrate puhul teostada mittesoovilike lisaharude eemaldamised ning võra kärpimine. Esmajoones ei ole oluline tõtata kogu Karja tänava kõrghaljastust välja vahetama, pigem suunata tähelepanu õigetele hooldusvõtetele.

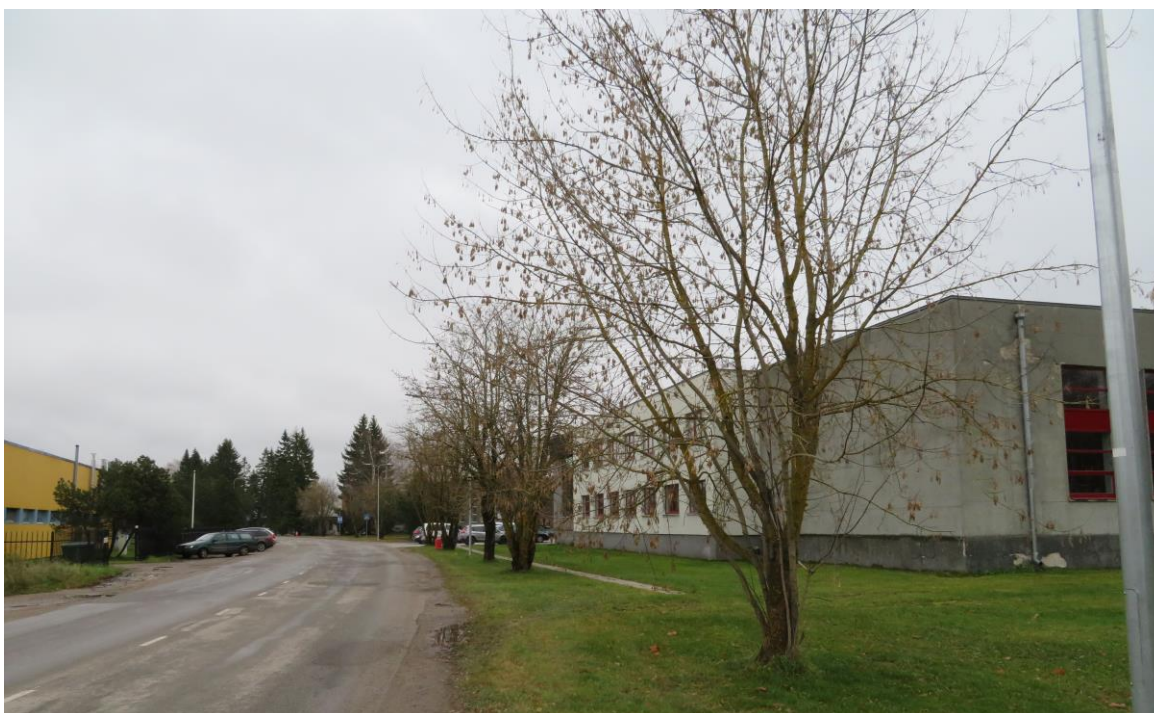
*Foto 84. Mitmeharulised ja juurevõsu andvad saarvahtrad on tänavapuudena küsitava väärtusega, aga puud on elujõulised ja noored.*

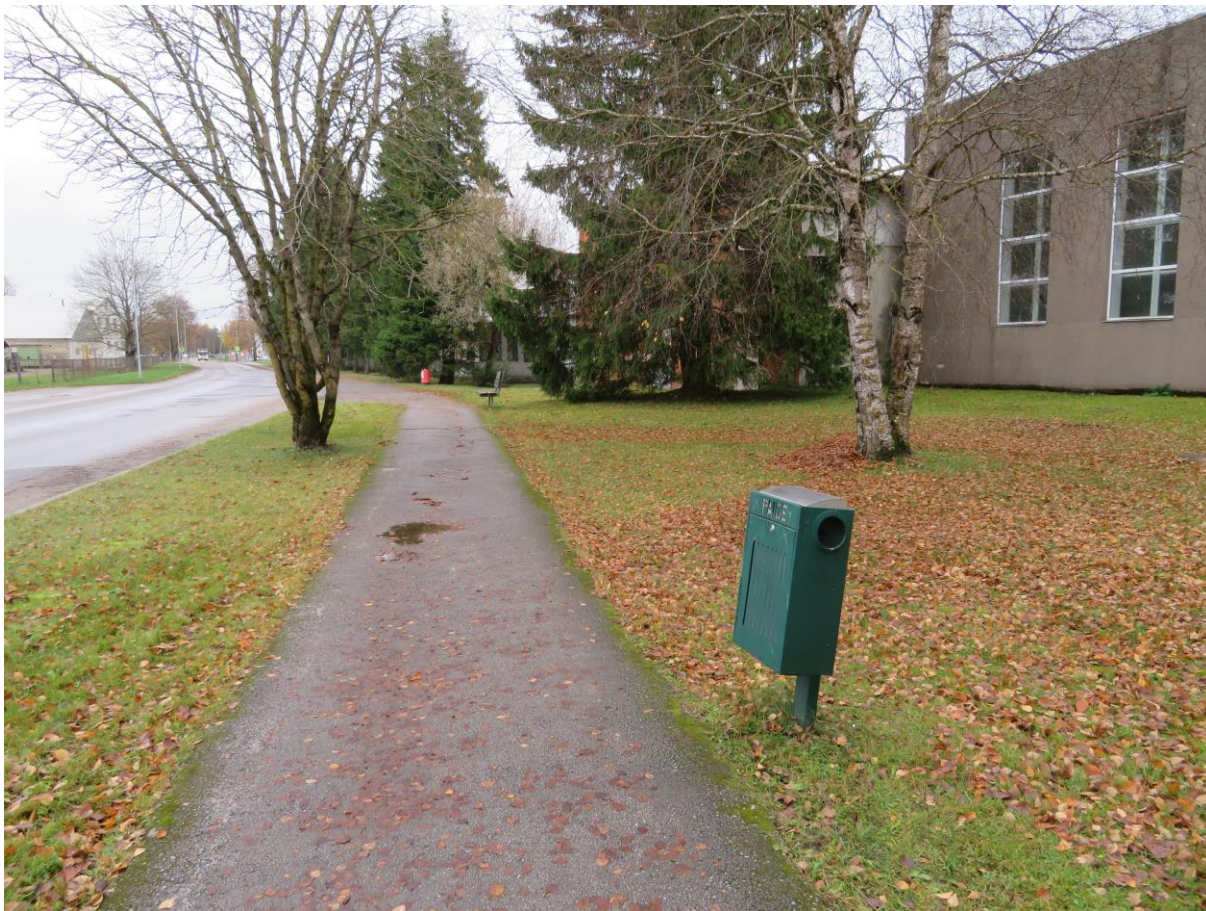
*Foto 85. Karja tn on neljas lõigus väga eriilmeline. Väikevormide esindatus on suhteliselt tagasihoidlik.*

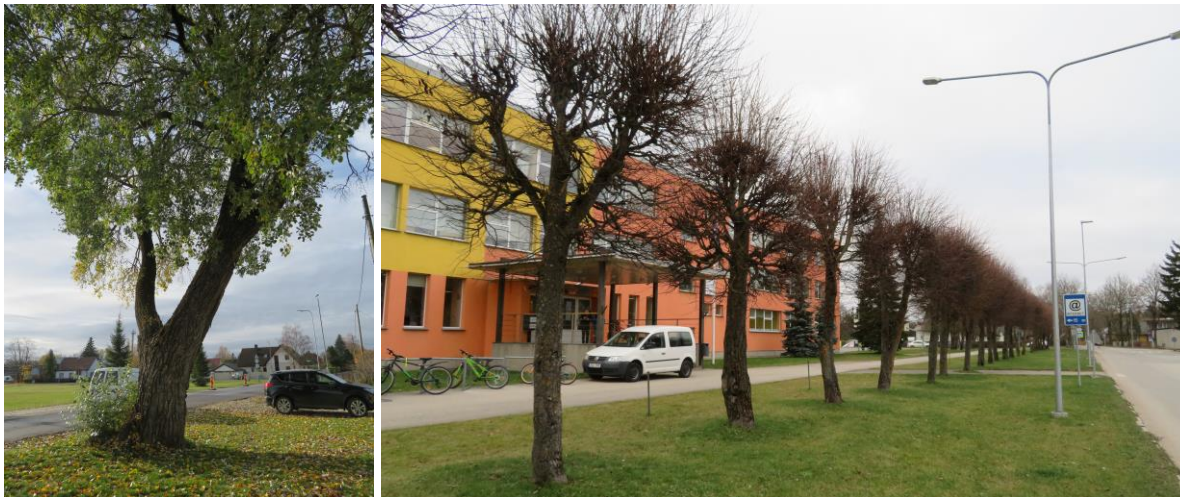
Haljastuse üldseisukord: halb, nudipuudele on tekitatud väga suured kahjustused (tegelikult on puid tulbastatud ning seejärel hakatud vormi kujundama, kuid tulbastamise tagajärjel on võrades suured lõikehaavad ning tüvemädanik). Soo ja Tiigi tn vahelisel lõigul olevad vanemad h.vahtrad on kehvast seisust tüvemädanikku põhjustava vahtratarjaku tõttu. Seene viljakehi on näha mitmel pool, ka harude kinnitumiskohtades, mis tähendab, et puu on murdumisohtlik. Harilikud saared on Paides üldiselt vastupidavad ning puud on võrdlemisi heas seisus, eriti tänava lõunapoolsel küljel. Põhjapoolses teeservas on rohkem lünki sees ning samas on tehtud juurdeistutusi.

Suurte vigastustega nudipärnad Raamatukogu ees ei ole üldiselt perspektiivsed. Igal teisel puul oli suurem tüvekahjustus, mis tuleks suvisel ajal veel kord üle kontrollida. Suvel on näha ka mädanikku põhjustavate seente viljakehad. Jälgida puude vitaalsust (välimust vegetatsiooniperioodi ajal). Kui puud hakkavad on dekoratiivsust minetama, siis võiks kogu rea tervikuna välja vahetada noorte, kvaliteetsete istikute vastu. Nudilõikusega jätkamisel tuleb seda teostada järjepidevalt ning lõikuse võib teostada vaid väljaõppe saanud arborist.

Foto 93 ja 94. Vasakul hõbehaab. Paremal Raamatukogu ees rida põetud pärnasid.

**Ettepanekud:** Lai tn 41 hoone ees tee ääres kasvav võimas hõbehaab on silmapaistev ja laiuv. Puule tuleb kindlasti tagada korraline hooldus ning vajadusel jämedate harude dünaamiline sidumine (harunemiskoha tugevust hindab arborist).

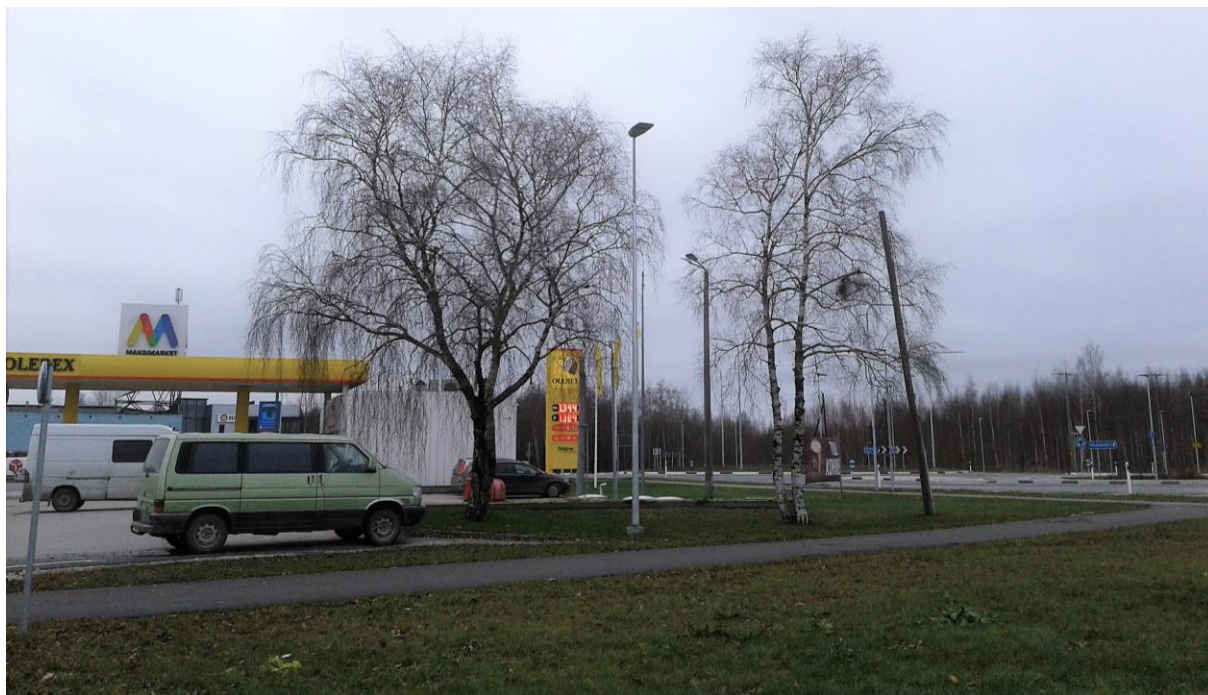
Foto 114. Tankla ja sõidutee vahele on jäänud kasvama ka haralised kased, mis ilmestavad muidu üsna lagedat liiklushaljasala.

**Ettepanekud:** paiguti, kohtades kus madalhaljastus nähtavust ei sega, võiks ilmestada ala põõsagruppidega või pinnakattetaimedega. See vähendaks muruniitmise vajadust ning tõstaks ala toimivust rohekoridori osana.

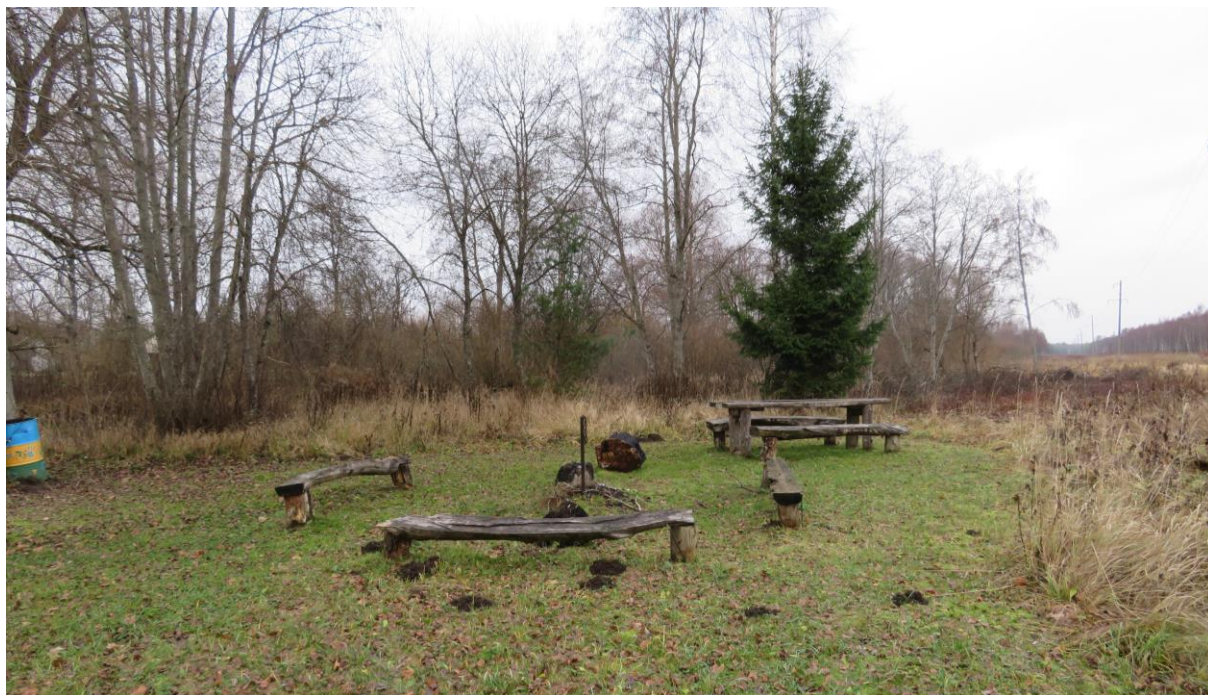
*Foto 118. Lõkkekohtade palkmööbel on lagunenu*

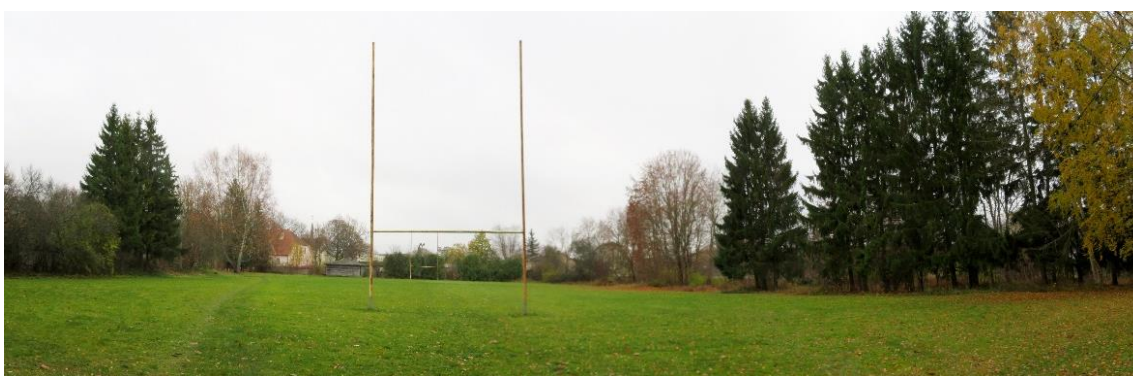
Staadioni pallivärad on amortiseerunud ja alles on ka vanad väravapostid. Muruplats on hästi hooldatud. Rohealade sidususe seisukohalt on staadioni ümbritsev haljastus osa suurest Soo piirkonna haljasalast ja on seega rohestruktuuri osa.

Foto 122. Kutsehariduskeskuse kõrval, hästi „peidetud“ staadion.

**Ettepanekud:** jätkata majandamist samaväärsel tasemel; Staadioni läbivate isetekkeliste teeradade järgi võiks arvata, et ala kasutatakse küllaltki intensiivselt ning seega võiks läbipääs olla natuke selgem.

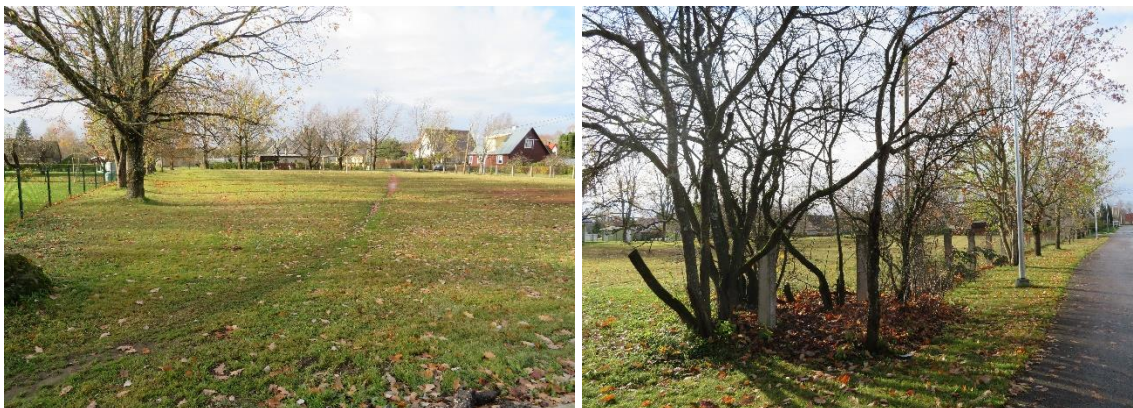
Fotod 123 ja 124. Hõre perimeeterhaljastus staadioni ümber ja tugev sissetallatud lõikamistee diagonaalselt üle staadioni jätavad staadionist veidi räämas mulje.

**Ettepanekud:** Staadioni üldilme parandamisele aitaks kaasa vananenud põõsas-haljastuse (peamiselt sirelipõõsad) noorendamine, uus piirdeaed ning murukatte värskendamine.

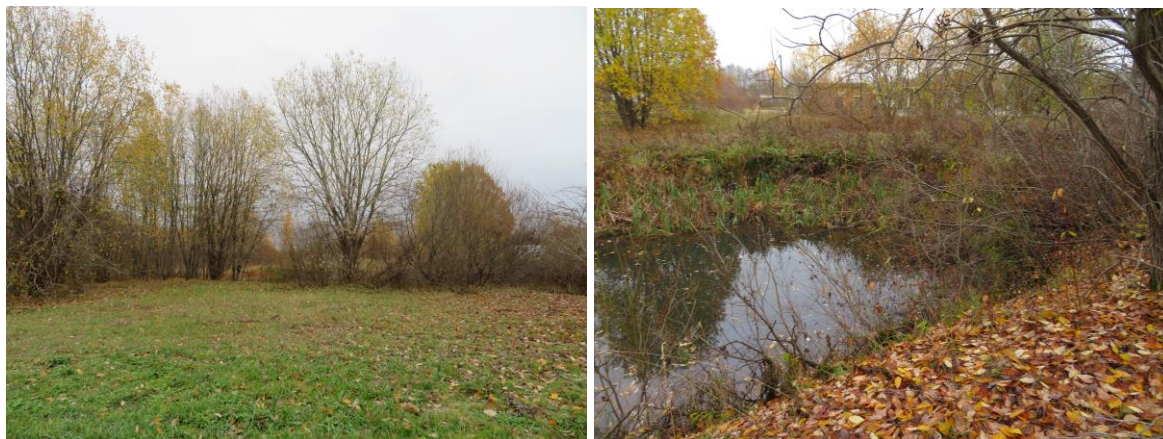
Fotod 135-136. Vaated alale Karja tn poolt. Üksikud veekogud paistavad olevat reostunud.

**Ettepanekud:** ei ole oluline muuta ala läbitavaks ega hooldatud pargialaks, kuid haljastuslikku väärtust saaks tõsta võsa vähendamise ja vaadete avamisega.

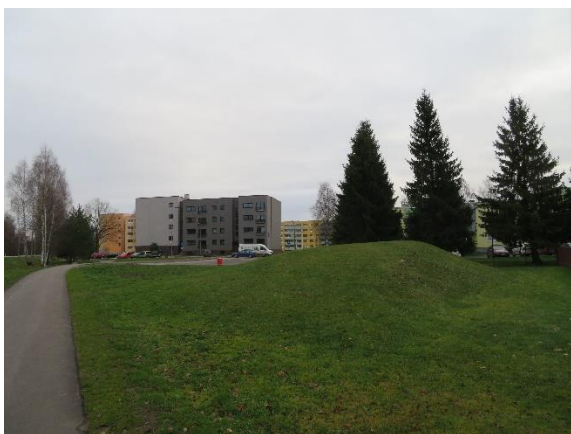
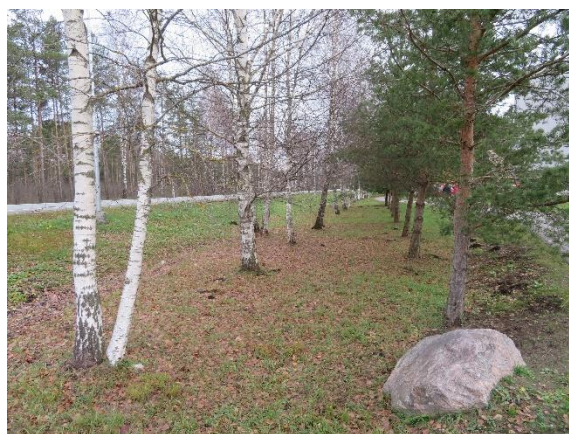
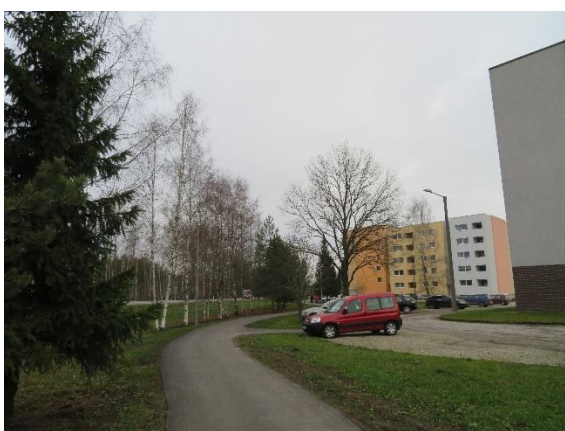
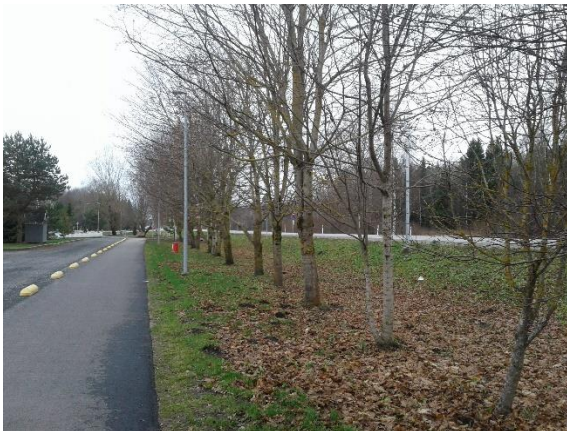
Fotod 137-140. Kergliiklusteel kulgemise teevad meeleolukaks just varieeruvad keskkonnatingimused – haljastus on vaheldusrikas ning tee mõõdukalt kurviline.

**Ettepanekud:** tühjad murukattega haljaskolmnurgad võimalusel planeerida täiendava kõrghaljastusega, mis lisaks kergliiklustee trajektoori omanäolisust.

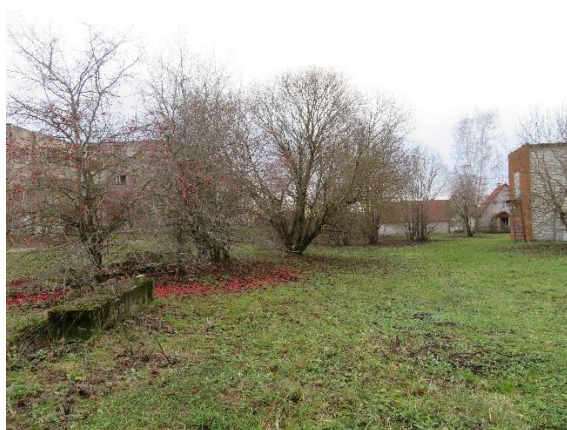
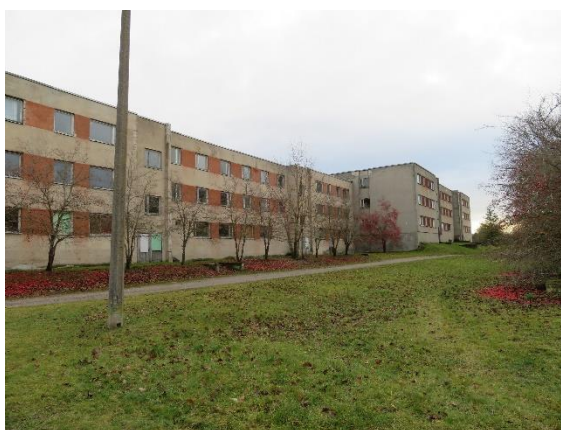
*Fotod 141-142. Alal on palju nn jäänuk-haljastust, mis on saanud rahu kasvada. Tänapäevaks on viirpuude rida hoone ees kasvanud mitmemeetriseks ning annab olulise panuse haljastuse väärtusele.*

**Ettepanekud:** tuleks siduda Ringtee äärse kergliiklusteega (nr 22) ning rohkem ka lõunasse jääva haljasalaga nr 4, sest on ilmne et ala kasutatakse liikumiseks üsna palju; valgustuse ja kergliikluse suurenemisega suureneks ka ala esteetilisus ning väheneks jäätmaa mulje. Likvideerida siin-seal lebavad betoonplokid jms, suurendada ala korrastatust.

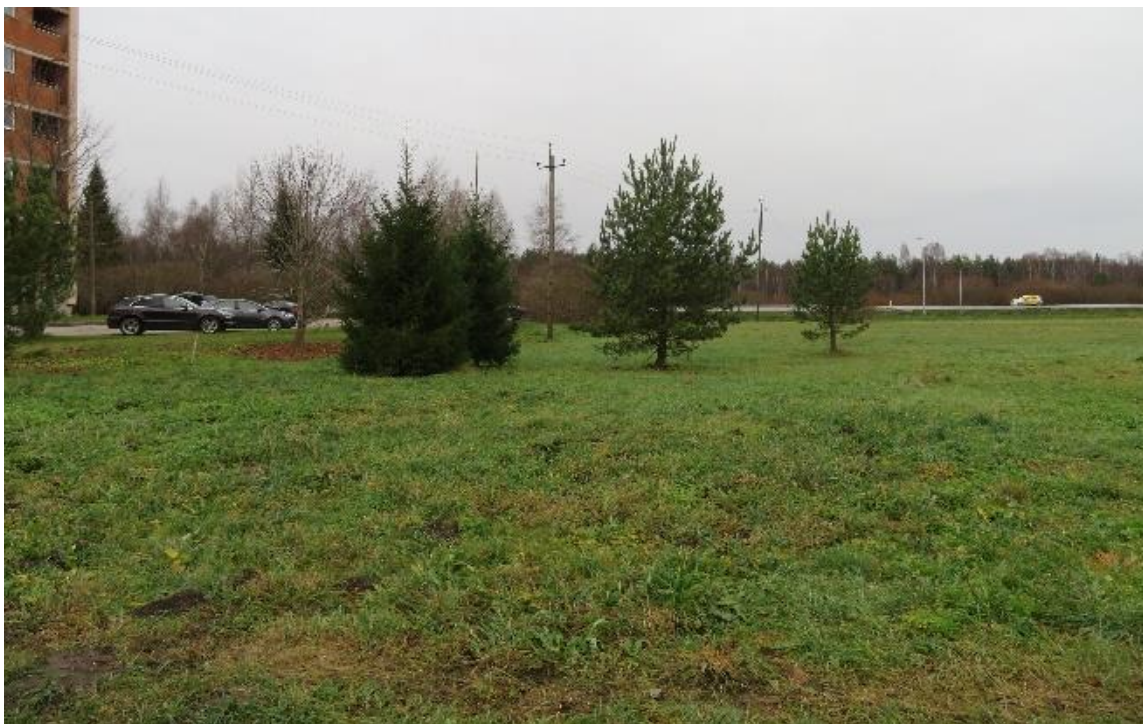
*Foto 143. Lagedamatel aladel on jäetud kasvama männi ja kuuse noored puud.*

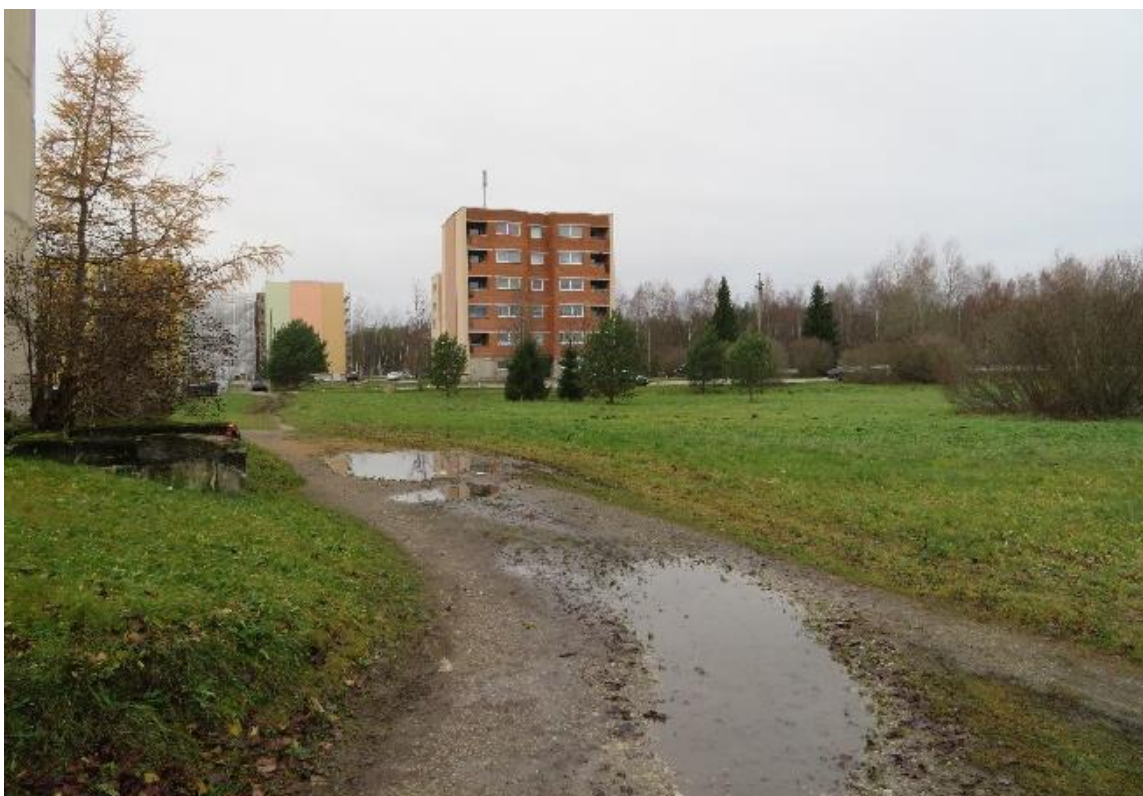
*Foto 144. Alal on üsna suur kergliikluse koormus, kuna ühendab Kutsehariduskeskust korterelamualadega. Ringteeäärne kergliiklustee võiks teha paralleelse põike alalt läbi, et pakkuda võimalust liiklejal valida vähem mürarikkam teekond.*

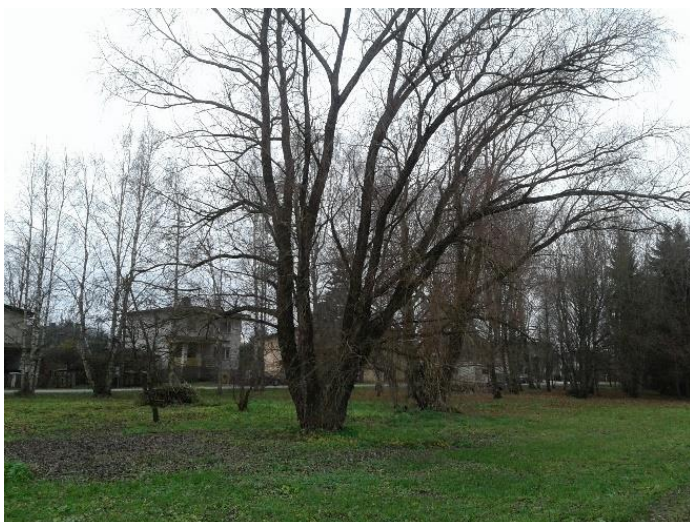
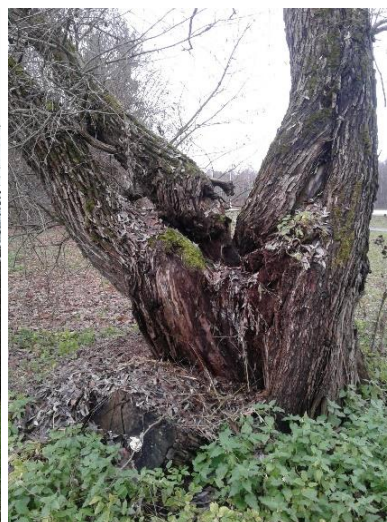
Taimmaterjali liigiline koosseis: ReH (vanad, osad murdunud), Pä, Ku, KsA, Va, Ta; läänesuunal suureneb kaskede osakaal puistus ning võsane alusmets

*Fotod 145 ja 146. Puhverala idaosas hõredamalt paiknevad remmelgate rühmad. Puud on võrdlemisi kehvast seisusest ning mitmed harud on murdunud.*

**Ettepanekud:** likvideerida alal murdunud remmelgaharud; jälgida vananevaid hõberemmelgaid; Kergliikleja seisukohast vaadatuna võiks haljastada kergliiklusteed ja sõiduteed eraldava kraavi laugeid nõlvasid (ühtlasi väheneks niidetava muru pind).

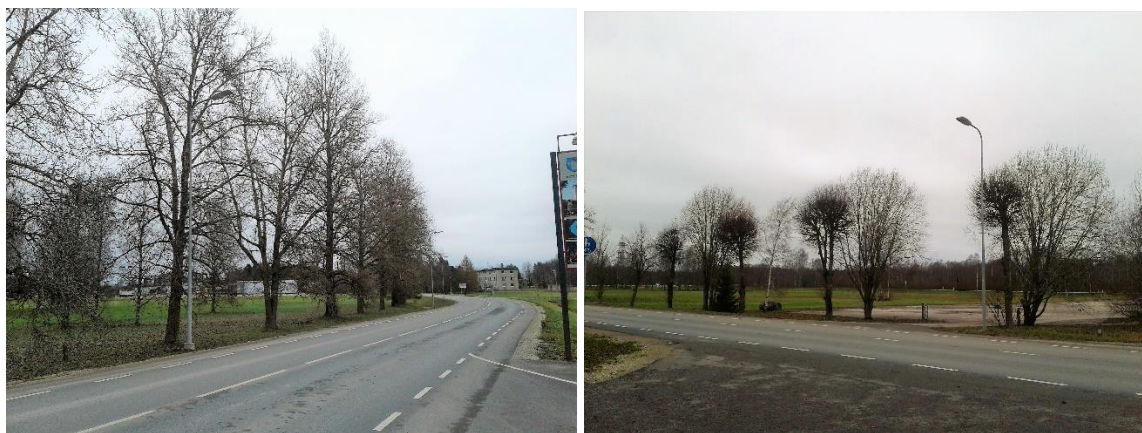
Fotod 147 ja 148. Heas seisus ridaistutuses puud linna sissesõidul.

Eemaldada suurte kuivamistega puud ning väärtuslikemate puude kasvutingimusi halvendavad puud.

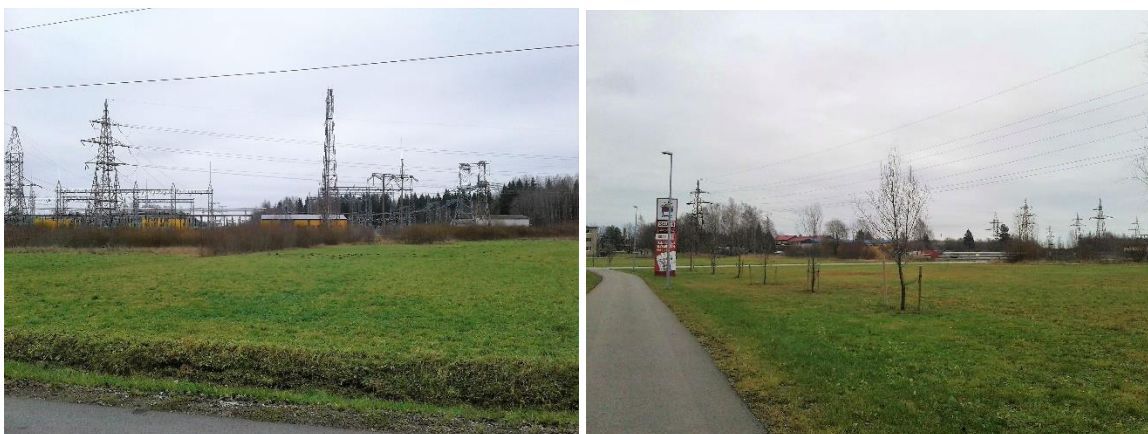
Fotod 149 ja 150. Kõrgepingerajatised domineerivad maastikus. Läheb aega, enne kui istutatud noored hõberemmelgad tehnogeenselt maastikult tähelepanu tõmbavad.

**Ettepanekud:** noorte istutatud puude kasvades tõenäoliselt tehnorajatiste visuaalne mõju väheneb, kuid laiaulatuslikud lagedad hooldatavad murualad ei loo haljastuslikku väärtust oluliselt juurde; Täiendavalt võiks kavandada vabakujuliste põõsaste rühmasid; tagada noorte puude hooldus (murualas kasvavate puude ümbruse hooldamisel jälgida, et ei tekitataks puudele koorevigastusi). Sarnaselt Tallinna poolt tulijatele kujundatud ringteega, võiks ka Pärnu suunalt sissesõidul olla midagi maamärgilist.

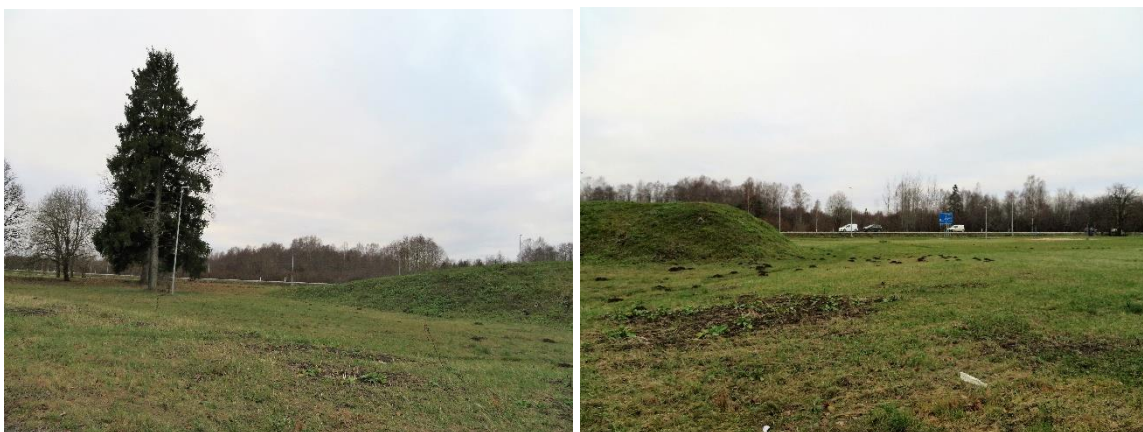
Fotod 151 ja 152. Haljastatud ribal kasvab mitmeid ilusaid suuri puid kui leidub ka varieeruvat reljeefi (murukattega künnad mida saab talvel kelgumäena kasutada).

**Ettepanekud:** alal on suur arengupotentsiaal ribapargina. Lisaks linnast piki maanteed möödujatele meeldiva mulje jätmisele on oluline ka ala toimimine puhvrina maanteeliikluse ja korterelamute vahel. Haljasala puistut on soovitatav tihendada, lisada funktsioone ning loogilisi teeradu. Näha on probleeme muttide tegevusega, mistõttu tuleb ala jagada eriilmelisteks tsoonideks (niidetavad ja veidi looduslikumad), et ei peaks igal pool hoidma madalat murukatet.

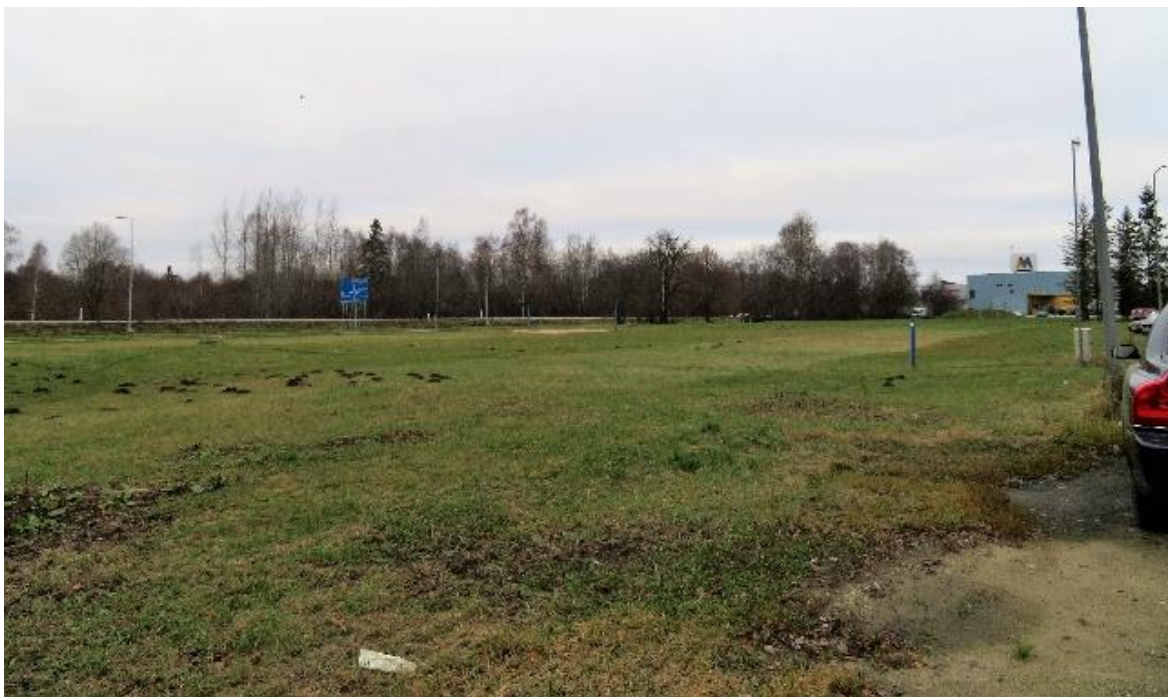
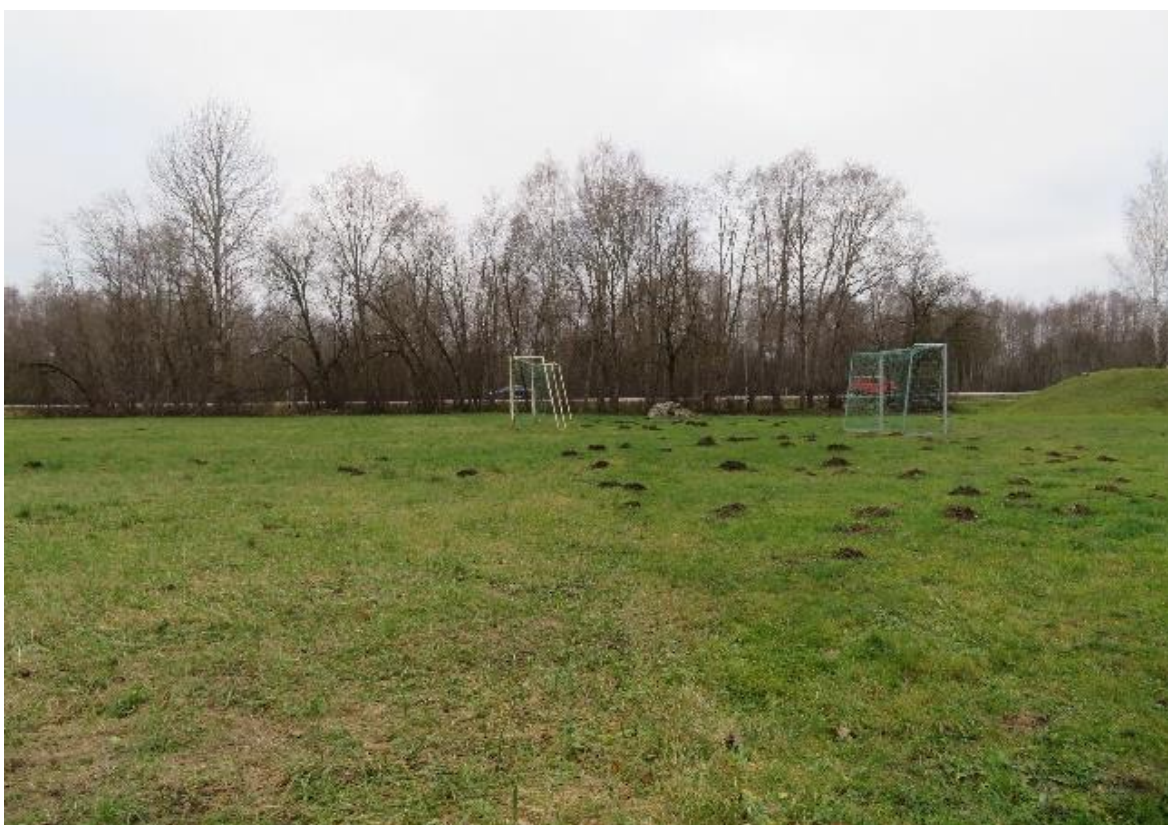
*Fotod 153 ja 154. On ilmne, et ala kasutatakse eriotstarbeliselt, kuid eelkõige on see oluline kohalikele, kelle lapsed saavad kodulähedasel alal mängida nii jalg- kui võrkpalli. Võimalik, et koertega jalutajad leiavad samuti alale kasutuse. Tegevuste toetamiseks oleks vaja kasutajatele vastavat inventari.*
